DOCUMENTO DI VALUTAZIONE DELLO STATO DI CONSERVAZIONE AMIANTO

Strutture valutate presenti nella Concessione Mineraria
denominata "M. Arsiccio di Valdicastello"

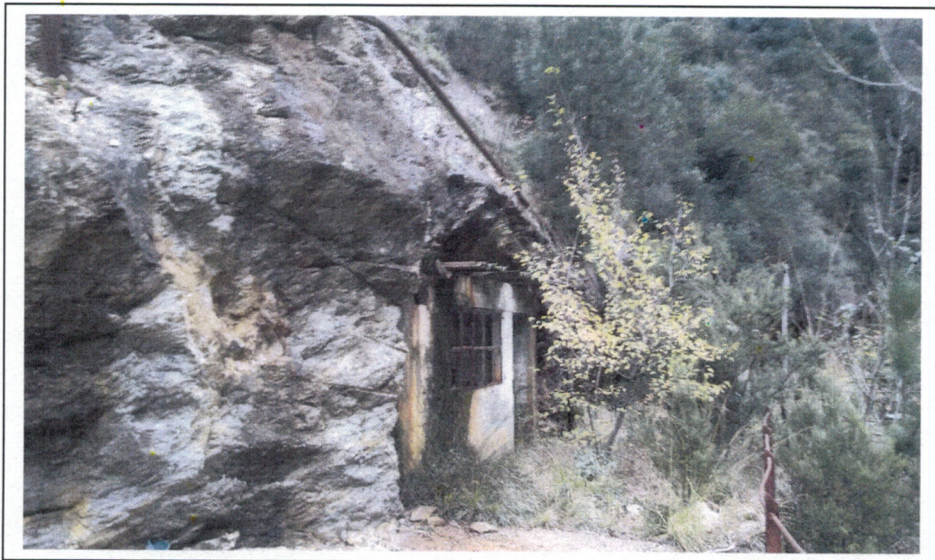
Foto n° 2 particolare 1° fabbricato ex mensa/spogliatoio

Scheda descrizione della copertura e del contesto Foto 2 e Foto 3

Dimensioni edificio foto 2	metri 7 x 4	N° Piani	1	N° Locali	1
Dimensioni edificio foto 3	metri 7 x 2	N° Piani	1	N° Locali	1
Utilizzo dello stabile	<input type="checkbox"/> Uso civile <input checked="" type="checkbox"/> Uso lavorativo ora in disuso da molti anni				
Tipo di costruzione	<input type="checkbox"/> Prefabbricato <input type="checkbox"/> Parzialmente prefabbricato <input checked="" type="checkbox"/> Non prefabbricato, in muratura				
Se prefabbricato	<input type="checkbox"/> Interamente metallico <input type="checkbox"/> In metallo e cemento <input type="checkbox"/> In amianto/cemento <input checked="" type="checkbox"/> Non metallico, in muratura				
Presenza	<input type="checkbox"/> Cantina <input type="checkbox"/> Sottotetto				
Accessibilità dall'interno dell'edificio	<input type="checkbox"/> Materiale confinato non accessibile <input type="checkbox"/> Materiale confinato accessibile dal sottotetto <input checked="" type="checkbox"/> Materiale a vista (H circa metri 2,50)

Estensione	7 x 4 = m ² 28 7 x 2 = m ² 14 circa				
Copertura	<input checked="" type="checkbox"/> Lastre ondulate <input type="checkbox"/> Lastre piane <input type="checkbox"/> Altro <input type="checkbox"/> Rivestimenti o trattamenti superficiali				
Condizione del materiale superficie esterna	<input checked="" type="checkbox"/> Presenza di rotture evidenti con asportazione di materiale <input type="checkbox"/> Presenza di sfaldamenti, crepe, rotture superficiali <input type="checkbox"/> Presenza di detriti friabili negli scolì d'acqua e/o nei canali di gronda <input type="checkbox"/> Fibre affioranti che si liberano strofinando manualmente la superficie				
Condizione del materiale superficie interna (se a vista)	<input checked="" type="checkbox"/> Presenza di rotture evidenti con asportazione di materiale <input type="checkbox"/> Presenza di sfaldamenti, crepe, rotture superficiali <input type="checkbox"/> Presenza di impianti o altre installazioni ancorati direttamente nel cemento amianto <input type="checkbox"/> Fibre affioranti che si liberano strofinando manualmente la superficie

Danneggiamento della copertura /danni rilevati	<input type="checkbox"/> Lastre danneggiate <input checked="" type="checkbox"/> Lastre rotte <input type="checkbox"/> Lastre riparate				
Cause del danneggiamento	<input type="checkbox"/> Interventi manutentivi <input checked="" type="checkbox"/> Vetustà del materiale <input type="checkbox"/> Atti vandalici <input type="checkbox"/> Eventi atmosferici eccezionali <input type="checkbox"/> Infiltrazioni di acqua : <input type="checkbox"/> segni evidenti di infiltrazioni: <input type="checkbox"/> cause dell'infiltrazione: <input type="checkbox"/> altro:				
Grondaie	<input type="checkbox"/> Presenti		<input checked="" type="checkbox"/> Assenti		
Altezza dal suolo	<input checked="" type="checkbox"/> Circa metri 2,50				
Pendenza	10-15% circa	Falda	Unica		
Anno di posa	<input type="checkbox"/> Certo <input checked="" type="checkbox"/> Presunto più di 30 anni

Note: Le coperture oggetto di valutazione sono ubicate molto distanti da ogni e qualsiasi fabbricato abitabile; sono posizionate in zona mineraria, in zona impervia e non frequentata abitualmente da persone esterne. Conclusioni: Visto lo stato di degrado delle lastre in eternit presenti sulle coperture di cui alla presente valutazione, se ne consiglia la rimozione

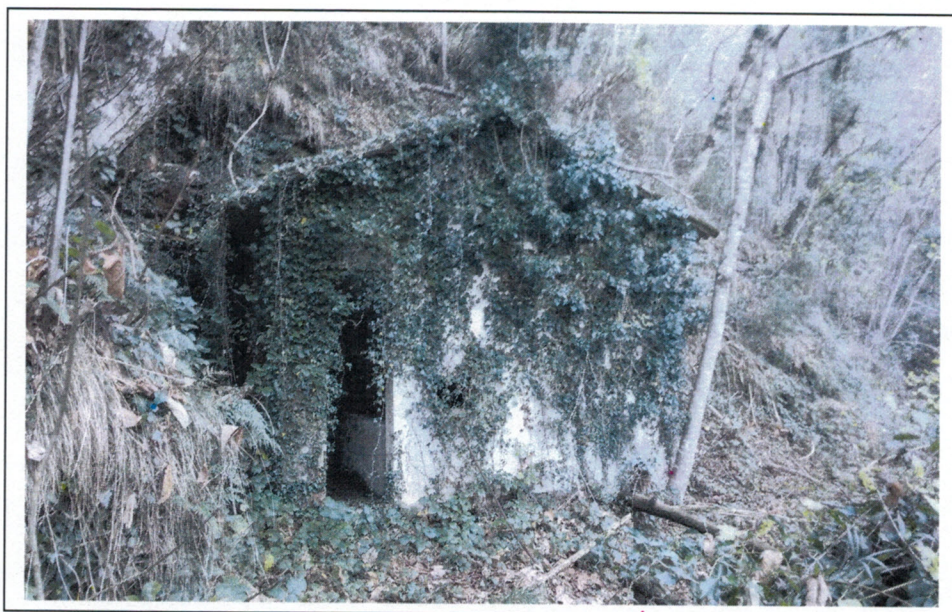
Foto n° 4 Partenza piano inclinato

Scheda descrizione della copertura Foto 4 – Piano inclinato

Dimensioni edificio foto 4	metri 4,20 x 3,00	N° Piani	1	N° Locali	1
Utilizzo dello stabile	<input type="checkbox"/> Uso civile <input checked="" type="checkbox"/> Uso lavorativo ora in disuso da molti anni				
Tipo di costruzione	<input type="checkbox"/> Prefabbricato <input type="checkbox"/> Parzialmente prefabbricato <input checked="" type="checkbox"/> Non prefabbricato				
Se prefabbricato	<input type="checkbox"/> Interamente metallico <input type="checkbox"/> In metallo e cemento <input type="checkbox"/> In amianto/cemento <input checked="" type="checkbox"/> Non metallico, in muratura				
Presenza	<input type="checkbox"/> Cantina <input type="checkbox"/> Sottotetto				
Accessibilità dall'interno dell'edificio	<input type="checkbox"/> Materiale confinato non accessibile <input type="checkbox"/> Materiale confinato accessibile dal sottotetto <input checked="" type="checkbox"/> Materiale a vista (H circa metri 2,50)

Estensione	4,20 x 3,00 = m ² 12,60 circa				
Copertura	<input checked="" type="checkbox"/> Lastre ondulate <input type="checkbox"/> Lastre piane <input type="checkbox"/> Altro <input type="checkbox"/> Rivestimenti o trattamenti superficiali				
Condizione del materiale superficie esterna	<input type="checkbox"/> Presenza di rotture evidenti con asportazione di materiale <input checked="" type="checkbox"/> Presenza di sfaldamenti, crepe, rotture superficiali <input type="checkbox"/> Presenza di detriti friabili negli scoli d'acqua e/o nei canali di gronda <input type="checkbox"/> Fibre affioranti che si liberano strofinando manualmente la superficie				
Condizione del materiale superficie interna (se a vista)	<input type="checkbox"/> Presenza di rotture evidenti con asportazione di materiale <input checked="" type="checkbox"/> Presenza di sfaldamenti, crepe, rotture superficiali <input type="checkbox"/> Presenza di impianti o altre installazioni ancorati direttamente nel cemento amianto <input type="checkbox"/> Fibre affioranti che si liberano strofinando manualmente la superficie

Danneggiamento della copertura /danni rilevati	<input checked="" type="checkbox"/> Lastre danneggiate <input type="checkbox"/> Lastre rotte <input type="checkbox"/> Lastre riparate				
Cause del danneggiamento	<input type="checkbox"/> Interventi manutentivi <input checked="" type="checkbox"/> Vetustà del materiale <input type="checkbox"/> Atti vandalici <input type="checkbox"/> Eventi atmosferici eccezionali <input type="checkbox"/> Infiltrazioni di acqua : <input type="checkbox"/> segni evidenti di infiltrazioni: <input type="checkbox"/> cause dell'infiltrazione: <input type="checkbox"/> altro:				
Grondaie	<input type="checkbox"/> Presenti	<input checked="" type="checkbox"/> Assenti			
Altezza dal suolo	<input checked="" type="checkbox"/> Circa metri 2,50				
Pendenze	15 – 20 % circa	Falda	2 falde a capanna		
Anno di posa	<input type="checkbox"/> Certo <input checked="" type="checkbox"/> Presunto più di 30 anni

Note: Le coperture oggetto di valutazione sono ubicate molto distanti da ogni e qualsiasi fabbricato abitabile; sono posizionate in zona mineraria, in zona impervia e non frequentata abitualmente da persone esterne.					
Conclusioni: Visto lo stato di degrado delle lastre in eternit presenti sulle coperture di cui alla presente valutazione, se ne consiglia la rimozione

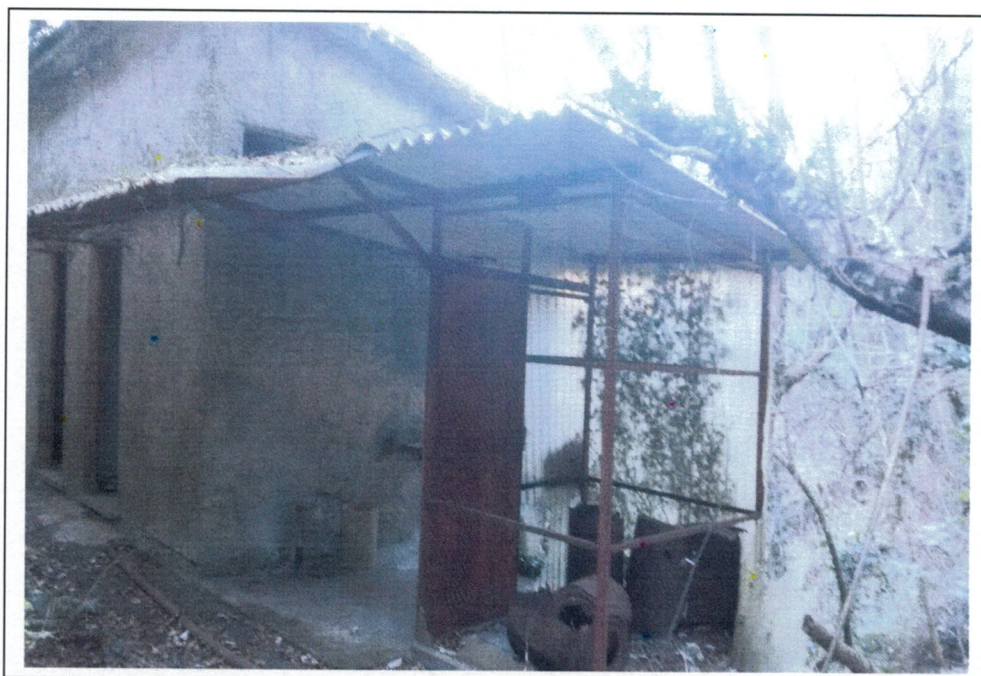
Foto n° 5 Deposito carburo

Scheda descrizione della copertura Foto 5 – Deposito carburato

Dimensioni edificio foto 5	metri 3,60 x 3,20	N° Piani	1	N° Locali	1
Utilizzo dello stabile	<input type="checkbox"/> Uso civile <input checked="" type="checkbox"/> Uso lavorativo ora in disuso da molti anni				
Tipo di costruzione	<input checked="" type="checkbox"/> Prefabbricato <input type="checkbox"/> Parzialmente prefabbricato <input type="checkbox"/> Non prefabbricato				
Se prefabbricato	<input checked="" type="checkbox"/> Interamente metallico <input type="checkbox"/> In metallo e cemento <input type="checkbox"/> In amianto/cemento <input type="checkbox"/> Non metallico				
Presenza	<input type="checkbox"/> Cantina <input type="checkbox"/> Sottotetto				
Accessibilità dall'interno dell'edificio	<input type="checkbox"/> Materiale confinato non accessibile <input type="checkbox"/> Materiale confinato accessibile dal sottotetto <input checked="" type="checkbox"/> Materiale a vista (H circa metri 2,80)

Estensione	3,60 x 3,20 = 11,52 m ² circa				
Copertura	<input checked="" type="checkbox"/> Lastre ondulate <input type="checkbox"/> Lastre piane <input type="checkbox"/> Altro <input type="checkbox"/> Rivestimenti o trattamenti superficiali				
Condizione del materiale superficie esterna	<input type="checkbox"/> Presenza di rotture evidenti con asportazione di materiale <input type="checkbox"/> Presenza di sfaldamenti, crepe, rotture superficiali <input type="checkbox"/> Presenza di detriti friabili negli scoli d'acqua e/o nei canali di gronda <input type="checkbox"/> Fibre affioranti che si liberano strofinando manualmente la superficie <input checked="" type="checkbox"/> Presenza di muffe e/o di licheni sulla superficie				
Condizione del materiale superficie interna (se a vista)	<input type="checkbox"/> Presenza di rotture evidenti con asportazione di materiale <input type="checkbox"/> Presenza di sfaldamenti, crepe, rotture superficiali <input type="checkbox"/> Presenza di impianti o altre installazioni ancorati direttamente nel cemento amianto <input type="checkbox"/> Fibre affioranti che si liberano strofinando manualmente la superficie <input checked="" type="checkbox"/> Presenza di muffe e/o di licheni sulla superficie

Danneggiamento della copertura /danni rilevati	<input type="checkbox"/> Lastre danneggiate <input type="checkbox"/> Lastre rotte <input type="checkbox"/> Lastre riparate				
Cause del danneggiamento	<input type="checkbox"/> Interventi manutentivi <input checked="" type="checkbox"/> Vetustà del materiale <input type="checkbox"/> Atti vandalici <input type="checkbox"/> Eventi atmosferici eccezionali <input type="checkbox"/> Infiltrazioni di acqua : <input type="checkbox"/> segni evidenti di infiltrazioni: <input type="checkbox"/> cause dell'infiltrazione: <input type="checkbox"/> altro:				
Grondaie	<input type="checkbox"/> Presenti	<input checked="" type="checkbox"/>	Assenti		
Altezza dal suolo	<input checked="" type="checkbox"/> Circa metri 2,80				
Pendenza	10-15% circa	Falda	Unica		
Anno di posa	<input type="checkbox"/> Certo <input checked="" type="checkbox"/> Presunto più di 30 anni

Note: Le coperture oggetto di valutazione sono ubicate molto distanti da ogni e qualsiasi fabbricato abitabile; sono posizionate in zona mineraria, in zona impervia e non frequentata abitualmente da persone esterne.

Conclusioni: Visto lo stato di degrado delle lastre in eternit presenti sulle coperture di cui alla presente valutazione, **se ne consiglia la rimozione**

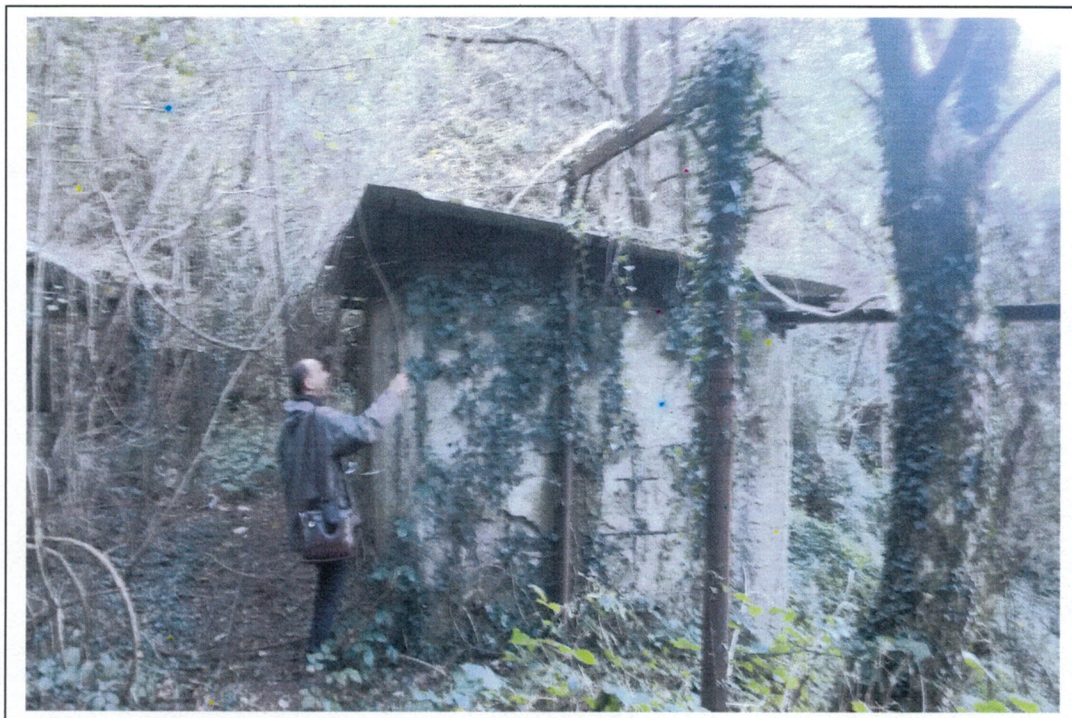
Foto n° 6 Officina

Scheda descrizione della copertura Foto 6 – Officina

Dimensioni edificio foto 6	metri 8,60 x 3,80	N° Piani	1	N° Locali	1
Utilizzo dello stabile	<input type="checkbox"/> Uso civile <input checked="" type="checkbox"/> Uso lavorativo ora in disuso da molti anni				
Tipo di costruzione	<input type="checkbox"/> Prefabbricato <input type="checkbox"/> Parzialmente prefabbricato <input checked="" type="checkbox"/> Non prefabbricato				
Se prefabbricato	<input type="checkbox"/> Interamente metallico <input type="checkbox"/> In metallo e cemento <input type="checkbox"/> In amianto/cemento <input checked="" type="checkbox"/> Non metallico				
Presenza	<input type="checkbox"/> Cantina <input type="checkbox"/> Sottotetto				
Accessibilità dall'interno dell'edificio	<input type="checkbox"/> Materiale confinato non accessibile <input type="checkbox"/> Materiale confinato accessibile dal sottotetto <input checked="" type="checkbox"/> Materiale a vista (H circa metri 3,00)

Estensione	8,60 x 3,80 = m ² 32,68 circa				
Copertura	<input checked="" type="checkbox"/> Lastre ondulate <input type="checkbox"/> Lastre piane <input type="checkbox"/> Altro <input type="checkbox"/> Rivestimenti o trattamenti superficiali				
Condizione del materiale superficie esterna	<input type="checkbox"/> Presenza di rotture evidenti con asportazione di materiale <input type="checkbox"/> Presenza di sfaldamenti, crepe, rotture superficiali <input type="checkbox"/> Presenza di detriti friabili negli scoli d'acqua e/o nei canali di gronda <input type="checkbox"/> Fibre affioranti che si liberano strofinando manualmente la superficie <input checked="" type="checkbox"/> Presenza di muffe e/o di licheni sulla superficie				
Condizione del materiale superficie interna (se a vista)	<input type="checkbox"/> Presenza di rotture evidenti con asportazione di materiale <input type="checkbox"/> Presenza di sfaldamenti, crepe, rotture superficiali <input type="checkbox"/> Presenza di impianti o altre installazioni ancorati direttamente nel cemento amianto <input type="checkbox"/> Fibre affioranti che si liberano strofinando manualmente la superficie <input checked="" type="checkbox"/> Presenza di muffe e/o di licheni sulla superficie

Danneggiamento della copertura /danni rilevati	<input type="checkbox"/> Lastre danneggiate <input type="checkbox"/> Lastre rotte <input type="checkbox"/> Lastre riparate				
Cause del danneggiamento	<input type="checkbox"/> Interventi manutentivi <input checked="" type="checkbox"/> Vetustà del materiale <input type="checkbox"/> Atti vandalici <input type="checkbox"/> Eventi atmosferici eccezionali <input type="checkbox"/> Infiltrazioni di acqua : <input type="checkbox"/> segni evidenti di infiltrazioni: <input type="checkbox"/> cause dell'infiltrazione: <input type="checkbox"/> altro:				
Grondaie	<input type="checkbox"/> Presenti	<input checked="" type="checkbox"/>	Assenti		
Altezza dal suolo	<input checked="" type="checkbox"/> Circa metri 3,00				
Pendenze	15 – 20 % circa	Falda	1 falde		
Anno di posa	<input type="checkbox"/> Certo <input checked="" type="checkbox"/> Presunto più di 30 anni

Note: Le coperture oggetto di valutazione sono ubicate molto distanti da ogni e qualsiasi fabbricato abitabile; sono posizionate in zona mineraria, in zona impervia e non frequentata abitualmente da persone esterne.

Conclusioni: Visto lo stato di degrado delle lastre in eternit presenti sulle coperture di cui alla presente valutazione, **se ne consiglia la rimozione**

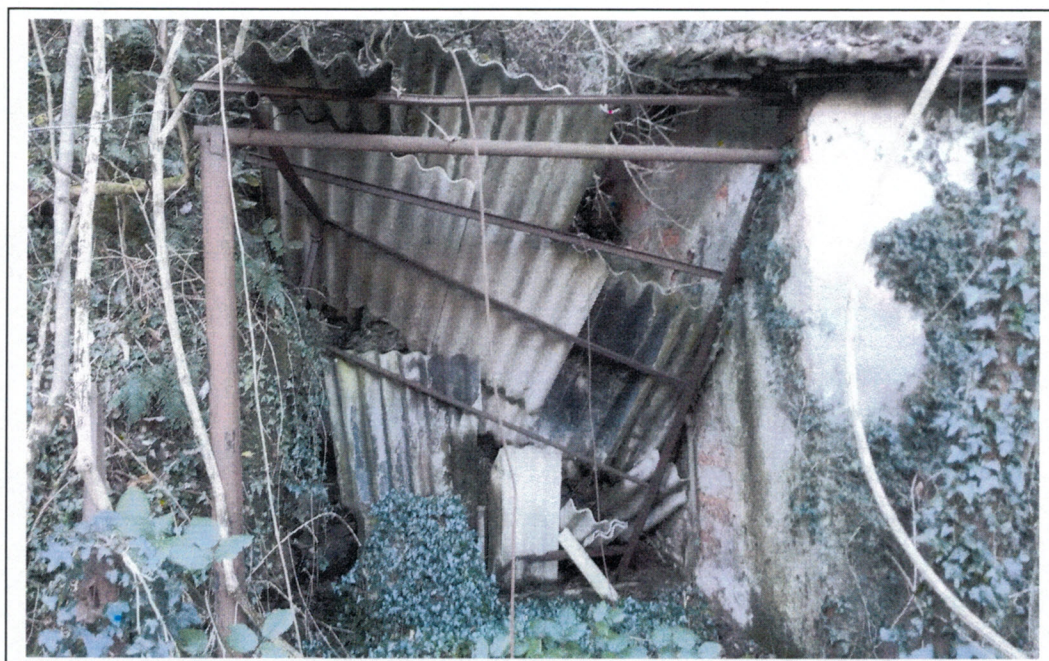
Foto n° 7 Zona argano c/o mensa

Scheda descrizione della copertura Foto 7 – Argano c/o mensa

Dimensioni edificio foto 7	metri 2,50 x 3,50	N° Piani	1	N° Locali	1
Utilizzo dello stabile	<input type="checkbox"/> Uso civile <input checked="" type="checkbox"/> Uso lavorativo ora in disuso da molti anni				
Tipo di costruzione	<input checked="" type="checkbox"/> Prefabbricato <input type="checkbox"/> Parzialmente prefabbricato <input type="checkbox"/> Non prefabbricato				
Se prefabbricato	<input type="checkbox"/> Interamente metallico <input checked="" type="checkbox"/> In metallo e cemento <input type="checkbox"/> In amianto/cemento <input type="checkbox"/> Non metallico				
Presenza	<input type="checkbox"/> Cantina <input type="checkbox"/> Sottotetto				
Accessibilità dall'interno dell'edificio	<input type="checkbox"/> Materiale confinato non accessibile <input type="checkbox"/> Materiale confinato accessibile dal sottotetto <input checked="" type="checkbox"/> Materiale a vista (H circa metri vario)

Estensione	2,50 x 3,50 = 8,75 m ² circa				
Copertura	<input checked="" type="checkbox"/> Lastre ondulate <input type="checkbox"/> Lastre piane <input type="checkbox"/> Altro <input type="checkbox"/> Rivestimenti o trattamenti superficiali				
Condizione del materiale superficie esterna	<input checked="" type="checkbox"/> Presenza di rotture evidenti con asportazione di materiale <input type="checkbox"/> Presenza di sfaldamenti, crepe, rotture superficiali <input type="checkbox"/> Presenza di detriti friabili negli scolli d'acqua e/o nei canali di gronda <input type="checkbox"/> Fibre affioranti che si liberano strofinando manualmente la superficie <input type="checkbox"/> Presenza di muffe e/o di licheni sulla superficie				
Condizione del materiale superficie interna (se a vista)	<input checked="" type="checkbox"/> Presenza di rotture evidenti con asportazione di materiale <input type="checkbox"/> Presenza di sfaldamenti, crepe, rotture superficiali <input type="checkbox"/> Presenza di impianti o altre installazioni ancorati direttamente nel cemento amianto <input type="checkbox"/> Fibre affioranti che si liberano strofinando manualmente la superficie <input type="checkbox"/> Presenza di muffe e/o di licheni sulla superficie

Danneggiamento della copertura /danni rilevati	<input type="checkbox"/> Lastre danneggiate <input checked="" type="checkbox"/> Lastre rotte <input type="checkbox"/> Lastre riparate				
Cause del danneggiamento	<input type="checkbox"/> Interventi manutentivi <input checked="" type="checkbox"/> Vetustà del materiale <input type="checkbox"/> Atti vandalici <input type="checkbox"/> Eventi atmosferici eccezionali <input type="checkbox"/> Infiltrazioni di acqua : <input type="checkbox"/> segni evidenti di infiltrazioni: <input type="checkbox"/> cause dell'infiltrazione: <input type="checkbox"/> altro:				
Grondaie	<input type="checkbox"/> Presenti	<input checked="" type="checkbox"/>	Assenti		
Altezza dal suolo	<input checked="" type="checkbox"/>	Circa metri vario			
Pendenza	Non definita		Falda	Unica crollata	
Anno di posa	<input type="checkbox"/> Certo <input checked="" type="checkbox"/> Presunto più di 30 anni

Note: Le coperture oggetto di valutazione sono ubicate molto distanti da ogni e qualsiasi fabbricato abitabile; sono posizionate in zona mineraria, in zona impervia e non frequentata abitualmente da persone esterne.

Conclusioni: Visto lo stato di degrado delle lastre in eternit presenti sulle coperture di cui alla presente valutazione, **se ne consiglia la rimozione**

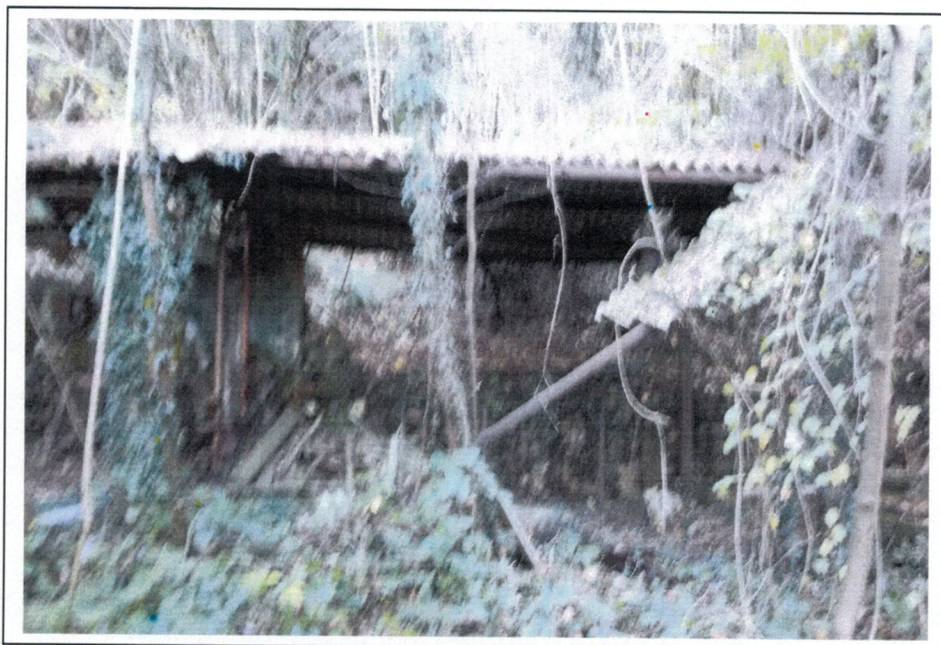
Foto n° 8 Zona falegnameria

Scheda descrizione della copertura Foto 8 – Falegnameria

Dimensioni edificio foto 8	metri 6,20 x 4,20	N° Piani	1	N° Locali	1
Utilizzo dello stabile	<input type="checkbox"/> Uso civile <input checked="" type="checkbox"/> Uso lavorativo ora in disuso da molti anni				
Tipo di costruzione	<input checked="" type="checkbox"/> Prefabbricato <input type="checkbox"/> Parzialmente prefabbricato <input type="checkbox"/> Non prefabbricato				
Se prefabbricato	<input checked="" type="checkbox"/> Interamente metallico <input type="checkbox"/> In metallo e cemento <input type="checkbox"/> In amianto/cemento <input type="checkbox"/> Non metallico				
Presenza	<input type="checkbox"/> Cantina <input type="checkbox"/> Sottotetto				
Accessibilità dall'interno dell'edificio	<input type="checkbox"/> Materiale confinato non accessibile <input type="checkbox"/> Materiale confinato accessibile dal sottotetto <input checked="" type="checkbox"/> Materiale a vista (H circa metri 3,00)

Estensione	6,20 x 4,20 = m ² 26,04 circa				
Copertura	<input checked="" type="checkbox"/> Lastre ondulate <input type="checkbox"/> Lastre piane <input type="checkbox"/> Altro <input type="checkbox"/> Rivestimenti o trattamenti superficiali				
Condizione del materiale superficie esterna	<input type="checkbox"/> Presenza di rotture evidenti con asportazione di materiale <input type="checkbox"/> Presenza di sfaldamenti, crepe, rotture superficiali <input type="checkbox"/> Presenza di detriti friabili negli scoli d'acqua e/o nei canali di gronda <input type="checkbox"/> Fibre affioranti che si liberano strofinando manualmente la superficie <input checked="" type="checkbox"/> Presenza di muffe e/o di licheni sulla superficie				
Condizione del materiale superficie interna (se a vista)	<input type="checkbox"/> Presenza di rotture evidenti con asportazione di materiale <input type="checkbox"/> Presenza di sfaldamenti, crepe, rotture superficiali <input type="checkbox"/> Presenza di impianti o altre installazioni ancorati direttamente nel cemento amianto <input type="checkbox"/> Fibre affioranti che si liberano strofinando manualmente la superficie <input checked="" type="checkbox"/> Presenza di muffe e/o di licheni sulla superficie

Danneggiamento della copertura /danni rilevati	<input checked="" type="checkbox"/> Lastre danneggiate <input type="checkbox"/> Lastre rotte <input type="checkbox"/> Lastre riparate				
Cause del danneggiamento	<input type="checkbox"/> Interventi manutentivi <input checked="" type="checkbox"/> Vetustà del materiale <input type="checkbox"/> Atti vandalici <input type="checkbox"/> Aveni atmosferici eccezionali <input type="checkbox"/> Infiltrazioni di acqua : <input type="checkbox"/> segni evidenti di infiltrazioni: <input type="checkbox"/> cause dell'infiltrazione: <input type="checkbox"/> altro:				
Grondaie	<input type="checkbox"/> Presenti		<input checked="" type="checkbox"/> Assenti		
Altezza dal suolo	<input checked="" type="checkbox"/> Circa metri 3,00				
Pendenze	15 – 20 % circa		Falda	2 falde a capanna	
Anno di posa	<input type="checkbox"/> Certo <input checked="" type="checkbox"/> Presunto più di 30 anni

Note: Le coperture oggetto di valutazione sono ubicate molto distanti da ogni e qualsiasi fabbricato abitabile; sono posizionate in zona mineraria, in zona impervia e non frequentata abitualmente da persone esterne.

Conclusioni: Visto lo stato di degrado delle lastre in eternit presenti sulle coperture di cui alla presente valutazione, **se ne consiglia la rimozione**

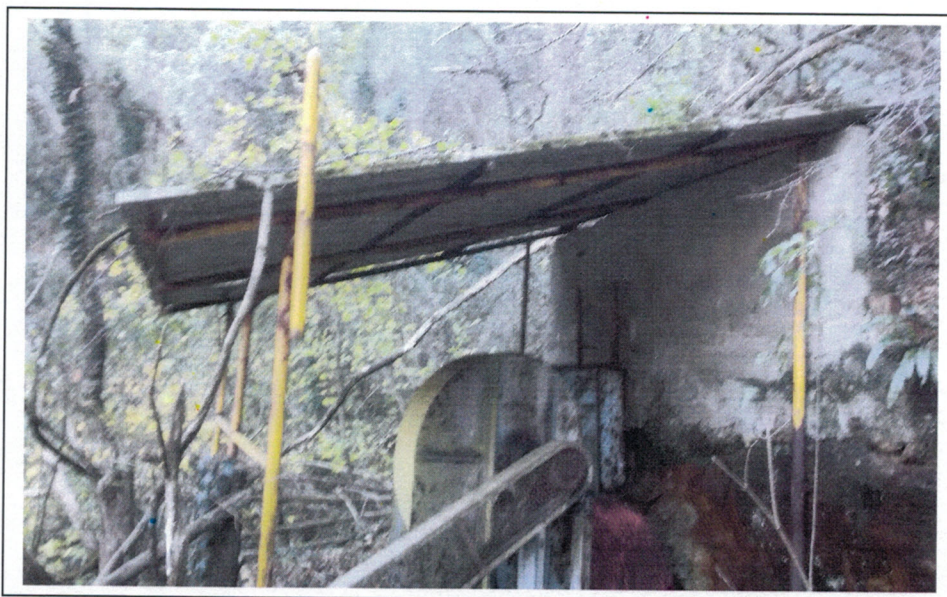
Foto n° 9 Zona ventilatore da miniera

Scheda descrizione della copertura Foto 9 – Ventilatore da miniera

Dimensioni edificio foto 9	metri 4,40 x 4,20	N° Piani	1	N° Locali	1
Utilizzo dello stabile	<input type="checkbox"/> Uso civile <input checked="" type="checkbox"/> Uso lavorativo ora in disuso da molti anni				
Tipo di costruzione	<input type="checkbox"/> Prefabbricato <input checked="" type="checkbox"/> Parzialmente prefabbricato <input type="checkbox"/> Non prefabbricato				
Se prefabbricato	<input type="checkbox"/> Interamente metallico <input checked="" type="checkbox"/> In metallo e cemento <input type="checkbox"/> In amianto/cemento <input type="checkbox"/> Non metallico				
Presenza	<input type="checkbox"/> Cantina <input type="checkbox"/> Sottotetto				
Accessibilità dall'interno dell'edificio	<input type="checkbox"/> Materiale confinato non accessibile <input type="checkbox"/> Materiale confinato accessibile dal sottotetto <input checked="" type="checkbox"/> Materiale a vista (H circa 2,50)

Estensione	4,40 x 4,20 = 18,48 m ² circa				
Copertura	<input checked="" type="checkbox"/> Lastre ondulate <input type="checkbox"/> Lastre piane <input type="checkbox"/> Altro <input type="checkbox"/> Rivestimenti o trattamenti superficiali				
Condizione del materiale superficie esterna	<input type="checkbox"/> Presenza di rotture evidenti con asportazione di materiale <input type="checkbox"/> Presenza di sfaldamenti, crepe, rotture superficiali <input type="checkbox"/> Presenza di detriti friabili negli scolli d'acqua e/o nei canali di gronda <input type="checkbox"/> Fibre affioranti che si liberano strofinando manualmente la superficie <input checked="" type="checkbox"/> Presenza di muffe e/o di licheni sulla superficie				
Condizione del materiale superficie interna (se a vista)	<input type="checkbox"/> Presenza di rotture evidenti con asportazione di materiale <input type="checkbox"/> Presenza di sfaldamenti, crepe, rotture superficiali <input type="checkbox"/> Presenza di impianti o altre installazioni ancorati direttamente nel cemento amianto <input type="checkbox"/> Fibre affioranti che si liberano strofinando manualmente la superficie <input checked="" type="checkbox"/> Presenza di muffe e/o di licheni sulla superficie

Danneggiamento della copertura /danni rilevati	<input type="checkbox"/> Lastre danneggiate <input type="checkbox"/> Lastre rotte <input type="checkbox"/> Lastre riparate				
Cause del danneggiamento	<input type="checkbox"/> Interventi manutentivi <input checked="" type="checkbox"/> Vetustà del materiale <input type="checkbox"/> Atti vandalici <input type="checkbox"/> Eventi atmosferici eccezionali <input type="checkbox"/> Infiltrazioni di acqua : <input type="checkbox"/> segni evidenti di infiltrazioni: <input type="checkbox"/> cause dell'infiltrazione: <input type="checkbox"/> altro:				
Grondaie	<input type="checkbox"/> Presenti	<input checked="" type="checkbox"/>	Assenti		
Altezza dal suolo	<input checked="" type="checkbox"/> Circa metri 2,50				
Pendenza	15 – 20 % circa	Falda	1 falda		
Anno di posa	<input type="checkbox"/> Certo <input checked="" type="checkbox"/> Presunto più di 30 anni

Note: Le coperture oggetto di valutazione sono ubicate molto distanti da ogni e qualsiasi fabbricato abitabile; sono posizionate in zona mineraria, in zona impervia e non frequentata abitualmente da persone esterne.

Conclusioni: Visto lo stato di degrado delle lastre in eternit presenti sulle coperture di cui alla presente valutazione, **se ne consiglia la rimozione**

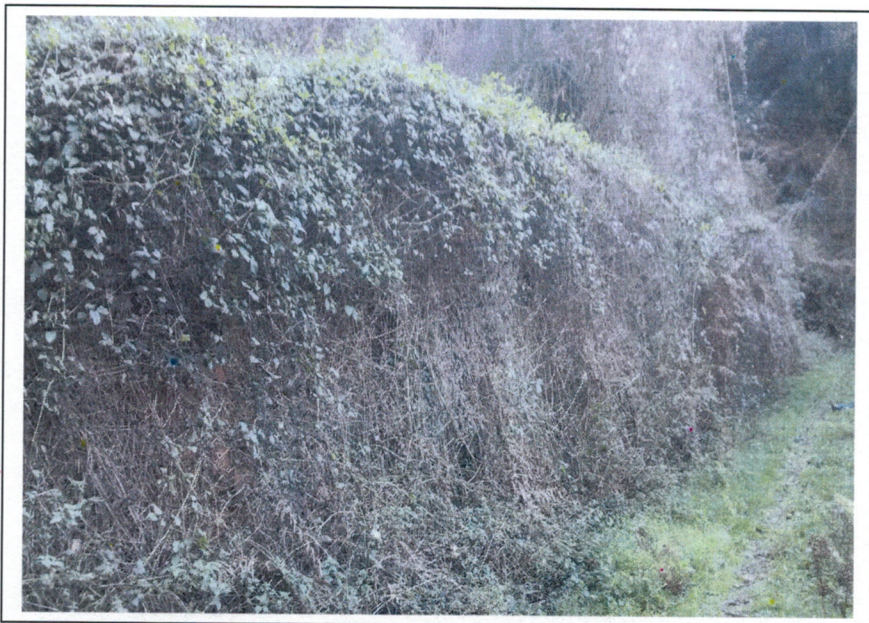
Foto n° 10 Zona ex compressori da miniera; caseggiato completamente circondato e ricoperto dalla vegetazione cresciuta spontanea

Scheda descrizione della copertura Foto 10 – Fabbricato compressori

Dimensioni edificio foto 10	metri 10,20 x 5,50	N° Piani	1	N° Locali	1
Utilizzo dello stabile	<input type="checkbox"/> Uso civile <input checked="" type="checkbox"/> Uso lavorativo ora in disuso da molti anni				
Tipo di costruzione	<input type="checkbox"/> Prefabbricato <input type="checkbox"/> Parzialmente prefabbricato <input checked="" type="checkbox"/> Non prefabbricato, in muratura				
Se prefabbricato	<input type="checkbox"/> Interamente metallico <input type="checkbox"/> In metallo e cemento <input type="checkbox"/> In amianto/cemento <input checked="" type="checkbox"/> Non metallico, in muratura				
Presenza	<input type="checkbox"/> Cantina <input type="checkbox"/> Sottotetto				
Accessibilità dall'interno dell'edificio	<input type="checkbox"/> Materiale confinato non accessibile <input type="checkbox"/> Materiale confinato accessibile dal sottotetto <input checked="" type="checkbox"/> Materiale a vista (H circa metri 3,50)

Estensione	10,20 x 5,50 = m ² 56,10 circa				
Copertura	<input checked="" type="checkbox"/> Lastre ondulate <input type="checkbox"/> Lastre piane <input type="checkbox"/> Altro <input type="checkbox"/> Rivestimenti o trattamenti superficiali				
Condizione del materiale superficie esterna	<input type="checkbox"/> Presenza di rotture evidenti con asportazione di materiale <input type="checkbox"/> Presenza di sfaldamenti, crepe, rotture superficiali <input type="checkbox"/> Presenza di detriti friabili negli scoli d'acqua e/o nei canali di gronda <input type="checkbox"/> Fibre affioranti che si liberano strofinando manualmente la superficie <input checked="" type="checkbox"/> Presenza di muffe e/o di licheni sulla superficie				
Condizione del materiale superficie interna (se a vista)	<input type="checkbox"/> Presenza di rotture evidenti con asportazione di materiale <input type="checkbox"/> Presenza di sfaldamenti, crepe, rotture superficiali <input type="checkbox"/> Presenza di impianti o altre installazioni ancorati direttamente nel cemento amianto <input type="checkbox"/> Fibre affioranti che si liberano strofinando manualmente la superficie <input checked="" type="checkbox"/> Presenza di muffe e/o di licheni sulla superficie

Danneggiamento della copertura /danni rilevati	<input type="checkbox"/> Lastre danneggiate <input type="checkbox"/> Lastre rotte <input type="checkbox"/> Lastre riparate				
Cause del danneggiamento	<input type="checkbox"/> Interventi manutentivi <input checked="" type="checkbox"/> Vetustà del materiale <input type="checkbox"/> Atti vandalici <input type="checkbox"/> Eventi atmosferici eccezionali <input type="checkbox"/> Infiltrazioni di acqua : <input type="checkbox"/> segni evidenti di infiltrazioni: <input type="checkbox"/> cause dell'infiltrazione: <input type="checkbox"/> altro:				
Grondaie	<input type="checkbox"/> Presenti	<input checked="" type="checkbox"/>	Assenti		
Altezza dal suolo	<input checked="" type="checkbox"/> Circa metri 3,50				
Pendenze	15 – 20 % circa	Falda	1 falda		
Anno di posa	<input type="checkbox"/> Certo <input checked="" type="checkbox"/> Presunto più di 30 anni

Note: Le coperture oggetto di valutazione sono ubicate molto distanti da ogni e qualsiasi fabbricato abitabile; sono posizionate in zona mineraria, in zona impervia e non frequentata abitualmente da persone esterne.

Conclusioni: Visto lo stato di degrado delle lastre in eternit presenti sulle coperture di cui alla presente valutazione, **se ne consiglia la rimozione**

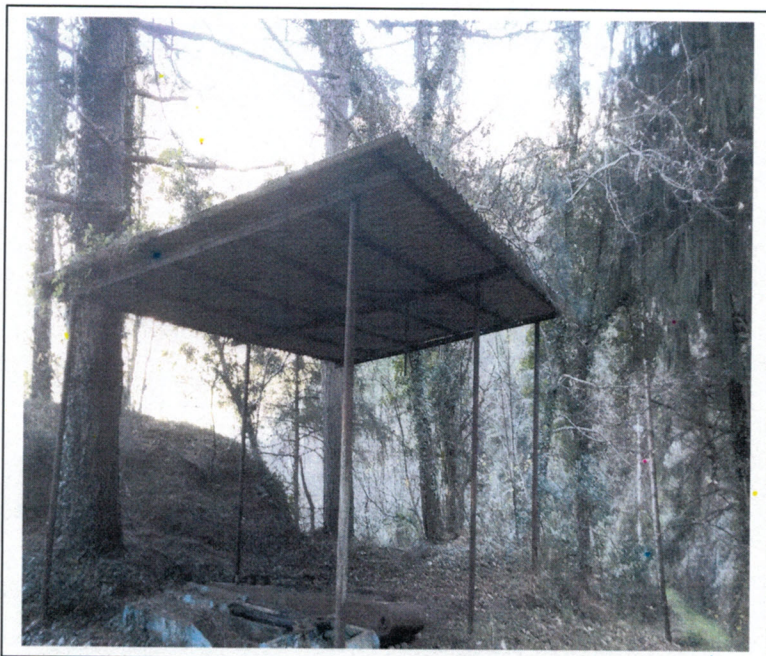
Foto n° 11 Tettoia presso ex deposito esplosivi

Scheda descrizione della copertura Foto 11 – Tettoia vicino deposito esplosivi

Dimensioni edificio foto 11	metri 7,10 x 5,00	N° Piani	1	N° Locali	1
Utilizzo dello stabile	<input type="checkbox"/> Uso civile <input checked="" type="checkbox"/> Uso lavorativo ora in disuso da molti anni				
Tipo di costruzione	<input checked="" type="checkbox"/> Prefabbricato <input type="checkbox"/> Parzialmente prefabbricato <input type="checkbox"/> Non prefabbricato				
Se prefabbricato	<input checked="" type="checkbox"/> Interamente metallico <input type="checkbox"/> In metallo e cemento <input type="checkbox"/> In amianto/cemento <input type="checkbox"/> Non metallico				
Presenza	<input type="checkbox"/> Cantina <input type="checkbox"/> Sottotetto				
Accessibilità dall'interno dell'edificio	<input type="checkbox"/> Materiale confinato non accessibile <input type="checkbox"/> Materiale confinato accessibile dal sottotetto <input checked="" type="checkbox"/> Materiale a vista (H circa 2,50)

Estensione	7,10 x 5,00 = 35,50 m ² circa				
Copertura	<input checked="" type="checkbox"/> Lastre ondulate <input type="checkbox"/> Lastre piane <input type="checkbox"/> Altro <input type="checkbox"/> Rivestimenti o trattamenti superficiali				
Condizione del materiale superficie esterna	<input type="checkbox"/> Presenza di rotture evidenti con asportazione di materiale <input type="checkbox"/> Presenza di sfaldamenti, crepe, rotture superficiali <input type="checkbox"/> Presenza di detriti friabili negli scoli d'acqua e/o nei canali di gronda <input type="checkbox"/> Fibre affioranti che si liberano strofinando manualmente la superficie <input checked="" type="checkbox"/> Presenza di muffe e/o di licheni sulla superficie				
Condizione del materiale superficie interna (se a vista)	<input type="checkbox"/> Presenza di rotture evidenti con asportazione di materiale <input type="checkbox"/> Presenza di sfaldamenti, crepe, rotture superficiali <input type="checkbox"/> Presenza di impianti o altre installazioni ancorati direttamente nel cemento amianto <input type="checkbox"/> Fibre affioranti che si liberano strofinando manualmente la superficie <input checked="" type="checkbox"/> Presenza di muffe e/o di licheni sulla superficie

Danneggiamento della copertura /danni rilevati	<input type="checkbox"/> Lastre danneggiate <input type="checkbox"/> Lastre rotte <input type="checkbox"/> Lastre riparate				
Cause del danneggiamento	<input type="checkbox"/> Interventi manutentivi <input checked="" type="checkbox"/> Vetustà del materiale <input type="checkbox"/> Atti vandalici <input type="checkbox"/> Eventi atmosferici eccezionali <input type="checkbox"/> Infiltrazioni di acqua : <input type="checkbox"/> segni evidenti di infiltrazioni: <input type="checkbox"/> cause dell'infiltrazione: <input type="checkbox"/> altro:				
Grondaie	<input type="checkbox"/> Presenti	<input checked="" type="checkbox"/>	Assenti		
Altezza dal suolo	<input checked="" type="checkbox"/> Circa metri 2,50				
Pendenza	15 – 20 % circa	Falda	1 falda		
Anno di posa	<input type="checkbox"/> Certo <input checked="" type="checkbox"/> Presunto più di 30 anni

Note: Le coperture oggetto di valutazione sono ubicate molto distanti da ogni e qualsiasi fabbricato abitabile; sono posizionate in zona mineraria, in zona impervia e non frequentata abitualmente da persone esterne.

Conclusioni: Visto lo stato di degrado delle lastre in eternit presenti sulle coperture di cui alla presente valutazione, **se ne consiglia la rimozione**

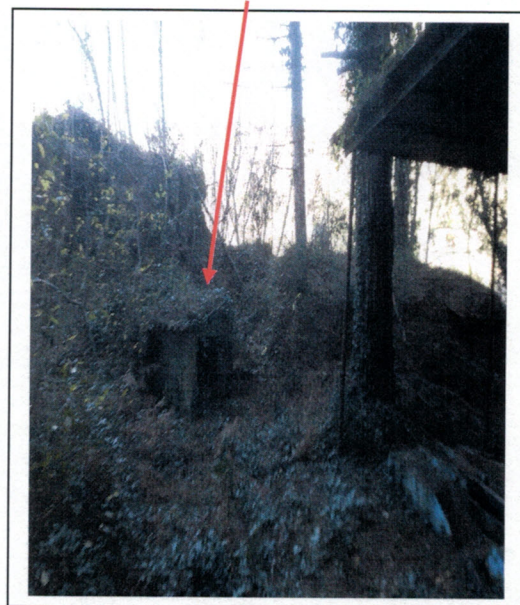
Foto n° 12 Deposito pompe vicino tettoia

Scheda descrizione della copertura Foto 12 – Deposito pompa acqua

Dimensioni edificio foto 12	metri 1,60 x 1,30	N° Piani	1	N° Locali	1
Utilizzo dello stabile	<input type="checkbox"/> Uso civile <input checked="" type="checkbox"/> Uso lavorativo ora in disuso da molti anni				
Tipo di costruzione	<input type="checkbox"/> Prefabbricato <input type="checkbox"/> Parzialmente prefabbricato <input checked="" type="checkbox"/> Non prefabbricato, in muratura				
Se prefabbricato	<input type="checkbox"/> Interamente metallico <input type="checkbox"/> In metallo e cemento <input type="checkbox"/> In amianto/cemento <input checked="" type="checkbox"/> Non metallico, in muratura				
Presenza	<input type="checkbox"/> Cantina <input type="checkbox"/> Sottotetto				
Accessibilità dall'interno dell'edificio	<input type="checkbox"/> Materiale confinato non accessibile <input type="checkbox"/> Materiale confinato accessibile dal sottotetto <input checked="" type="checkbox"/> Materiale a vista (H circa 0,80)

Estensione	1,60 x 1,30 = 2,08 m ² circa				
Copertura	<input checked="" type="checkbox"/> Lastre ondulate <input type="checkbox"/> Lastre piane <input type="checkbox"/> Altro <input type="checkbox"/> Rivestimenti o trattamenti superficiali				
Condizione del materiale superficie esterna	<input type="checkbox"/> Presenza di rotture evidenti con asportazione di materiale <input type="checkbox"/> Presenza di sfaldamenti, crepe, rotture superficiali <input type="checkbox"/> Presenza di detriti friabili negli scoli d'acqua e/o nei canali di gronda <input type="checkbox"/> Fibre affioranti che si liberano strofinando manualmente la superficie <input checked="" type="checkbox"/> Presenza di muffe e/o di licheni sulla superficie				
Condizione del materiale superficie interna (se a vista)	<input type="checkbox"/> Presenza di rotture evidenti con asportazione di materiale <input type="checkbox"/> Presenza di sfaldamenti, crepe, rotture superficiali <input type="checkbox"/> Presenza di impianti o altre installazioni ancorati direttamente nel cemento amianto <input type="checkbox"/> Fibre affioranti che si liberano strofinando manualmente la superficie <input checked="" type="checkbox"/> Presenza di muffe e/o di licheni sulla superficie

Danneggiamento della copertura /danni rilevati	<input type="checkbox"/> Lastre danneggiate <input type="checkbox"/> Lastre rotte <input type="checkbox"/> Lastre riparate				
Cause del danneggiamento	<input type="checkbox"/> Interventi manutentivi <input checked="" type="checkbox"/> Vetustà del materiale <input type="checkbox"/> Atti vandalici <input type="checkbox"/> Eventi atmosferici eccezionali <input type="checkbox"/> Infiltrazioni di acqua : <input type="checkbox"/> segni evidenti di infiltrazioni: <input type="checkbox"/> cause dell'infiltrazione: <input type="checkbox"/> altro:				
Grondaie	<input type="checkbox"/> Presenti	<input checked="" type="checkbox"/>	Assenti		
Altezza dal suolo	<input checked="" type="checkbox"/> Circa metri 0,80				
Pendenza	15 – 20 % circa	Falda	1 falda		
Anno di posa	<input type="checkbox"/> Certo <input checked="" type="checkbox"/> Presunto più di 30 anni

Note: Le coperture oggetto di valutazione sono ubicate molto distanti da ogni e qualsiasi fabbricato abitabile; sono posizionate in zona mineraria, in zona impervia e non frequentata abitualmente da persone esterne.

Conclusioni: Visto lo stato di degrado delle lastre in eternit presenti sulle coperture di cui alla presente valutazione, **se ne consiglia la rimozione**

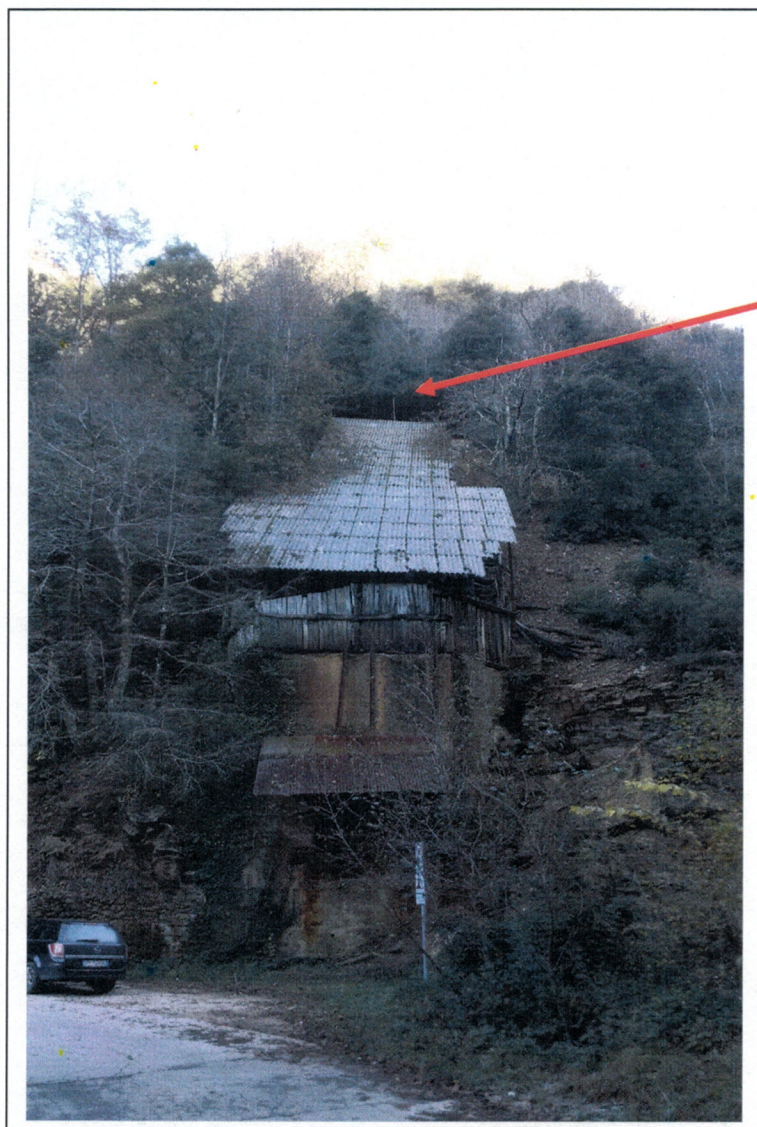
Foto n° 13 Zona scivolo per carico materiale da miniera

Scheda descrizione della copertura Foto 13 – Zona scivolo per carico materiale da miniera

Dimensioni edificio foto 13	162 m ² circa	N° Piani	1	N° Locali	1
Utilizzo dello stabile	<input type="checkbox"/> Uso civile <input checked="" type="checkbox"/> Uso lavorativo ora in disuso da molti anni				
Tipo di costruzione	<input checked="" type="checkbox"/> Prefabbricato <input type="checkbox"/> Parzialmente prefabbricato <input type="checkbox"/> Non prefabbricato				
Se prefabbricato	<input checked="" type="checkbox"/> Interamente metallico <input type="checkbox"/> In metallo e cemento <input type="checkbox"/> In amianto/cemento <input type="checkbox"/> Non metallico				
Presenza	<input type="checkbox"/> Cantina <input type="checkbox"/> Sottotetto				
Accessibilità dall'interno dell'edificio	<input type="checkbox"/> Materiale confinato non accessibile <input type="checkbox"/> Materiale confinato accessibile dal sottotetto <input checked="" type="checkbox"/> Materiale a vista (H circa 3,00)

Estensione	Misurati foto aerea = 162 m ² inclinati circa				
Copertura	<input checked="" type="checkbox"/> Lastre ondulate <input type="checkbox"/> Lastre piane <input type="checkbox"/> Altro <input type="checkbox"/> Rivestimenti o trattamenti superficiali				
Condizione del materiale superficie esterna	<input type="checkbox"/> Presenza di rotture evidenti con asportazione di materiale <input type="checkbox"/> Presenza di sfaldamenti, crepe, rotture superficiali <input type="checkbox"/> Presenza di detriti friabili negli scoli d'acqua e/o nei canali di gronda <input type="checkbox"/> Fibre affioranti che si liberano strofinando manualmente la superficie <input checked="" type="checkbox"/> Presenza di muffe e/o di licheni sulla superficie				
Condizione del materiale superficie interna (se a vista)	<input type="checkbox"/> Presenza di rotture evidenti con asportazione di materiale <input type="checkbox"/> Presenza di sfaldamenti, crepe, rotture superficiali <input type="checkbox"/> Presenza di impianti o altre installazioni ancorati direttamente nel cemento amianto <input type="checkbox"/> Fibre affioranti che si liberano strofinando manualmente la superficie <input checked="" type="checkbox"/> Presenza di muffe e/o di licheni sulla superficie

Danneggiamento della copertura /danni rilevati	<input type="checkbox"/> Lastre danneggiate <input type="checkbox"/> Lastre rotte <input type="checkbox"/> Lastre riparate				
Cause del danneggiamento	<input type="checkbox"/> Interventi manutentivi <input checked="" type="checkbox"/> Vetustà del materiale <input type="checkbox"/> Atti vandalici <input type="checkbox"/> Eventi atmosferici eccezionali <input type="checkbox"/> Infiltrazioni di acqua : <input type="checkbox"/> segni evidenti di infiltrazioni: <input type="checkbox"/> cause dell'infiltrazione: <input type="checkbox"/> altro:				
Grondaie	<input type="checkbox"/> Presenti	<input checked="" type="checkbox"/>	Assenti		
Altezza dal suolo	<input checked="" type="checkbox"/> Circa metri 3,00				
Pendenza	45° circa	Falda	1 falda		
Anno di posa	<input type="checkbox"/> Certo <input checked="" type="checkbox"/> Presunto più di 30 anni				
Note: Le coperture oggetto di valutazione sono ubicate molto distanti da ogni e qualsiasi fabbricato abitabile; sono posizionate in zona mineraria, non frequentata abitualmente da persone esterne. Conclusioni: Visto lo stato di degrado delle lastre in eternit presenti sulle coperture di cui alla presente valutazione, se ne consiglia la rimozione

Scheda descrizione della copertura Foto 13 – Zona scivolo per carico materiale da miniera parte in alto (vedi freccia in foto)

Dimensioni edificio foto 13	5,20 x 3,60 circa	N° Piani	1	N° Locali	1
Utilizzo dello stabile	<input type="checkbox"/> Uso civile <input checked="" type="checkbox"/> Uso lavorativo ora in disuso da molti anni				
Tipo di costruzione	<input checked="" type="checkbox"/> Prefabbricato <input type="checkbox"/> Parzialmente prefabbricato <input type="checkbox"/> Non prefabbricato				
Se prefabbricato	<input checked="" type="checkbox"/> Interamente metallico <input type="checkbox"/> In metallo e cemento <input type="checkbox"/> In amianto/cemento <input type="checkbox"/> Non metallico				
Presenza	<input type="checkbox"/> Cantina <input type="checkbox"/> Sottotetto				
Accessibilità dall'interno dell'edificio	<input type="checkbox"/> Materiale confinato non accessibile <input type="checkbox"/> Materiale confinato accessibile dal sottotetto <input checked="" type="checkbox"/> Materiale a vista (H circa 3,50)

Estensione	5,20 x 3,60 = 18,72 m ² circa				
Copertura	<input checked="" type="checkbox"/> Lastre ondulate <input type="checkbox"/> Lastre piane <input type="checkbox"/> Altro <input type="checkbox"/> Rivestimenti o trattamenti superficiali				
Condizione del materiale superficie esterna	<input type="checkbox"/> Presenza di rotture evidenti con asportazione di materiale <input type="checkbox"/> Presenza di sfaldamenti, crepe, rotture superficiali <input type="checkbox"/> Presenza di detriti friabili negli scoli d'acqua e/o nei canali di gronda <input type="checkbox"/> Fibre affioranti che si liberano strofinando manualmente la superficie <input checked="" type="checkbox"/> Presenza di muffe e/o di licheni sulla superficie				
Condizione del materiale superficie interna (se a vista)	<input type="checkbox"/> Presenza di rotture evidenti con asportazione di materiale <input type="checkbox"/> Presenza di sfaldamenti, crepe, rotture superficiali <input type="checkbox"/> Presenza di impianti o altre installazioni ancorati direttamente nel cemento amianto <input type="checkbox"/> Fibre affioranti che si liberano strofinando manualmente la superficie <input checked="" type="checkbox"/> Presenza di muffe e/o di licheni sulla superficie

Danneggiamento della copertura /danni rilevati	<input type="checkbox"/> Lastre danneggiate <input type="checkbox"/> Lastre rotte <input type="checkbox"/> Lastre riparate				
Cause del danneggiamento	<input type="checkbox"/> Interventi manutentivi <input checked="" type="checkbox"/> Vetustà del materiale <input type="checkbox"/> Atti vandalici <input type="checkbox"/> Eventi atmosferici eccezionali <input type="checkbox"/> Infiltrazioni di acqua : segni evidenti di infiltrazioni: cause dell'infiltrazione: <input type="checkbox"/> altro:				
Grondaie	<input type="checkbox"/> Presenti	<input checked="" type="checkbox"/>	Assenti		
Altezza dal suolo	<input checked="" type="checkbox"/> Circa metri 3,00				
Pendenza	15 – 20 % circa	Falda	1 falda		
Anno di posa	<input type="checkbox"/> Certo <input checked="" type="checkbox"/> Presunto più di 30 anni

Note: Le coperture oggetto di valutazione sono ubicate molto distanti da ogni e qualsiasi fabbricato abitabile; sono posizionate in zona mineraria, non frequentata abitualmente da persone esterne.

Conclusioni: Visto lo stato di degrado delle lastre in eternit presenti sulle coperture di cui alla presente valutazione, **se ne consiglia la rimozione**
