# **RELAZIONE SULLA ATTIVITÀ DI CONTROLLO EFFETTUATA PRESSO L'INSTALLAZIONE PROGRAMMA AMBIENTE APUANE S.p.A. MONTIGNOSO (MS) (anno 2016)**

**ATTIVITA' ISPETTIVA AI SENSI DEL  
DECRETO LEGISLATIVO 152/2006 e s.m.i. - (art. 29-decies)**

***Attività IPPC: cod 5.4 - Discariche che ricevono più di 10 tonnellate al giorno o con una capacità totale di oltre 25.000 tonnellate, ad esclusione di discariche per rifiuti inerti - Allegato VIII punto 5.4***

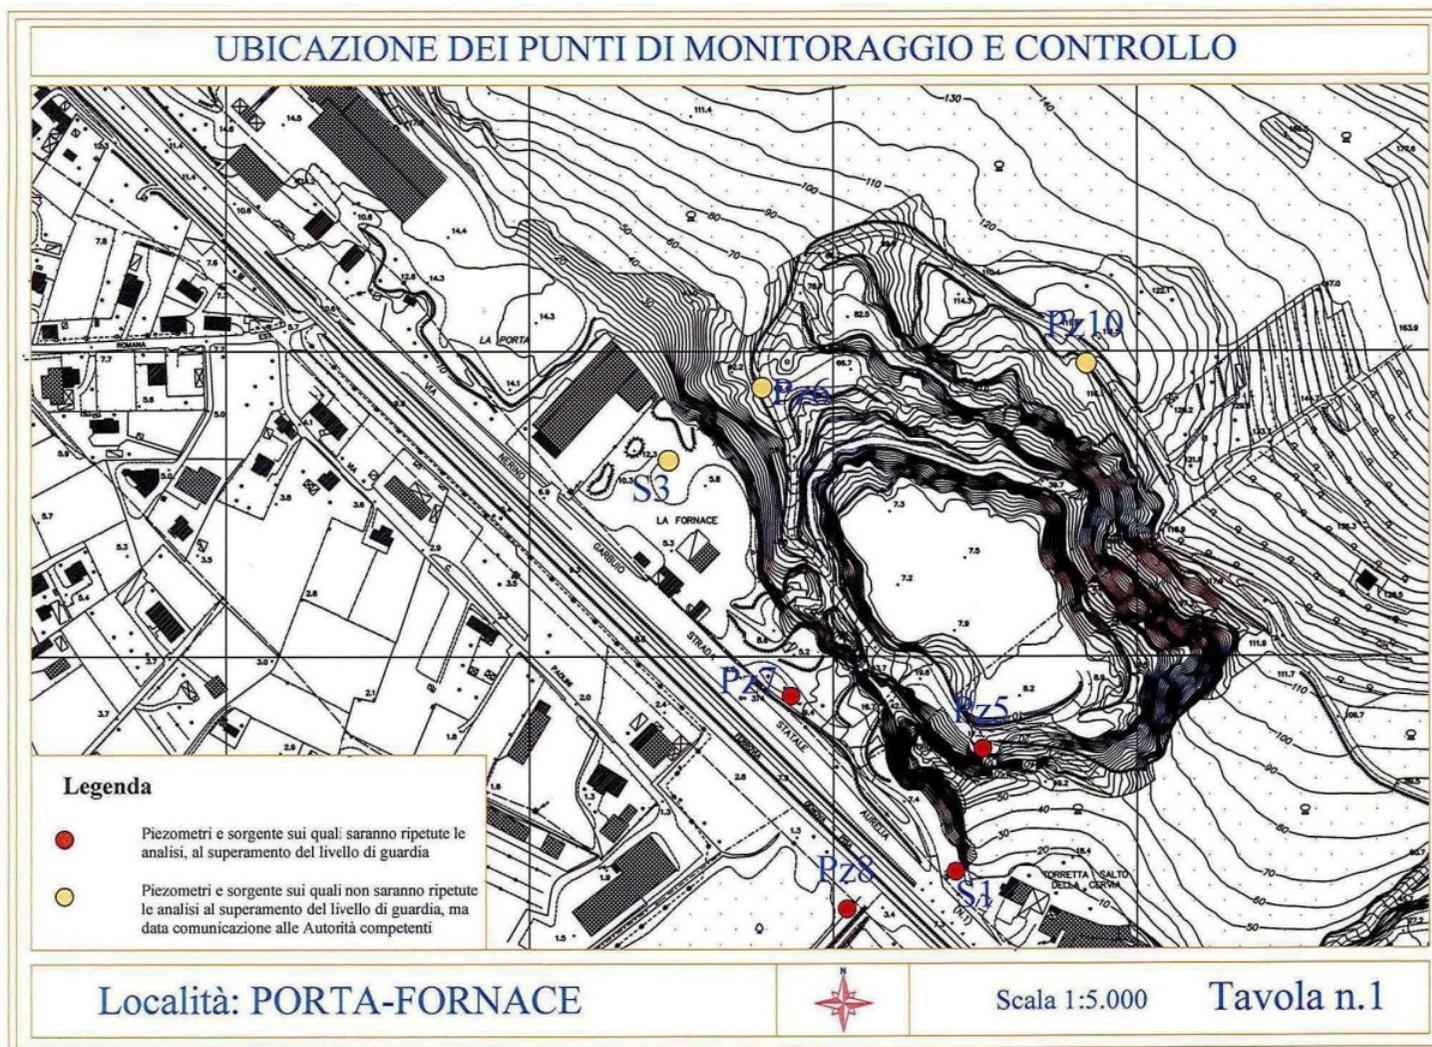
in data 30/09/2016, in concomitanza con uno degli autocontrolli della ditta, è stato eseguito un campionamento delle acque sotterranee oggetto di monitoraggio, in particolare dei piezometri Pz5, Pz6, Pz7, Pz8, Pz 10, delle sorgenti S1 e S3 e del percolato presente in discarica.
