OGGETTO  
Piano di recupero in applicazione della scheda norma TU\_r16, mediante eliminazione dell'edificio esistente abbandonato, con la realizzazione di 15 unità residenziali

UBICAZIONE  
Via Astoria, Pietrasanta (LU)

TAVOLA  
PR.TI9

Verifica  
superfici  
permeabili

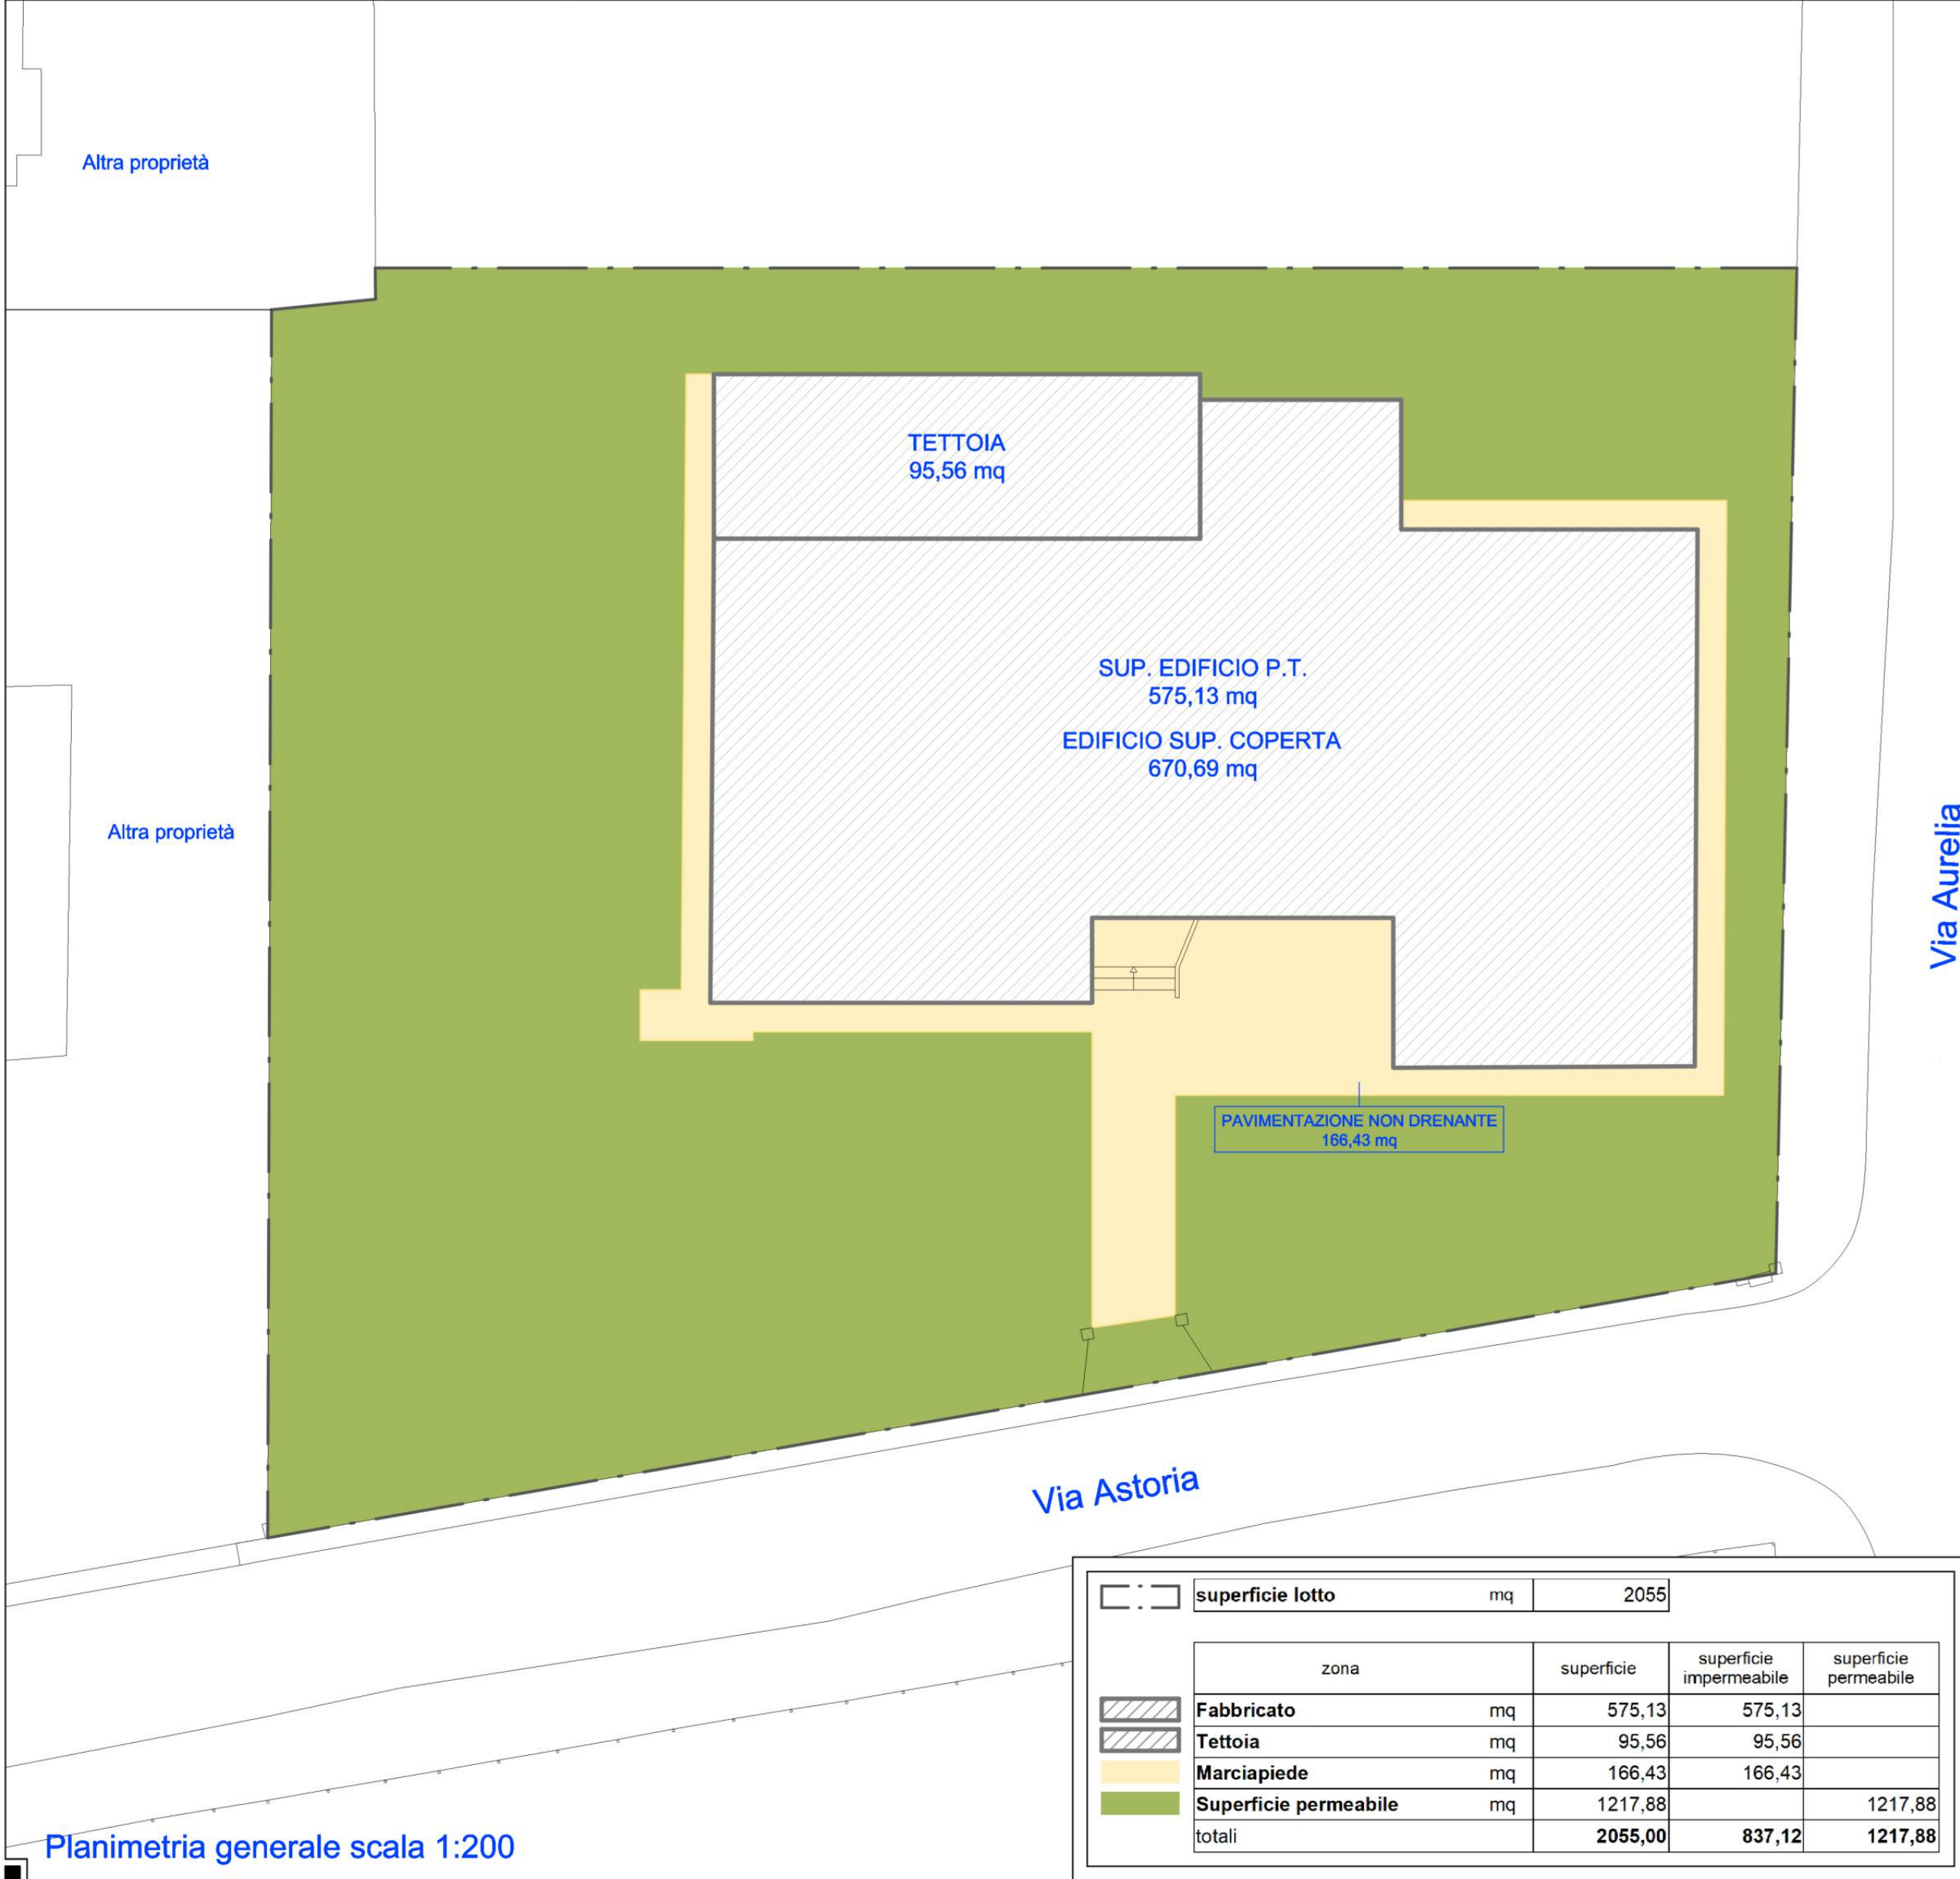
Stato attuale - Verifica superfici permeabili

| Raffronto superfici | | superficie impermeabile | superficie permeabile |
| Stato attuale | mq | 837,12 | 1217,88 |
| Differenza | mq | 44,28 | |

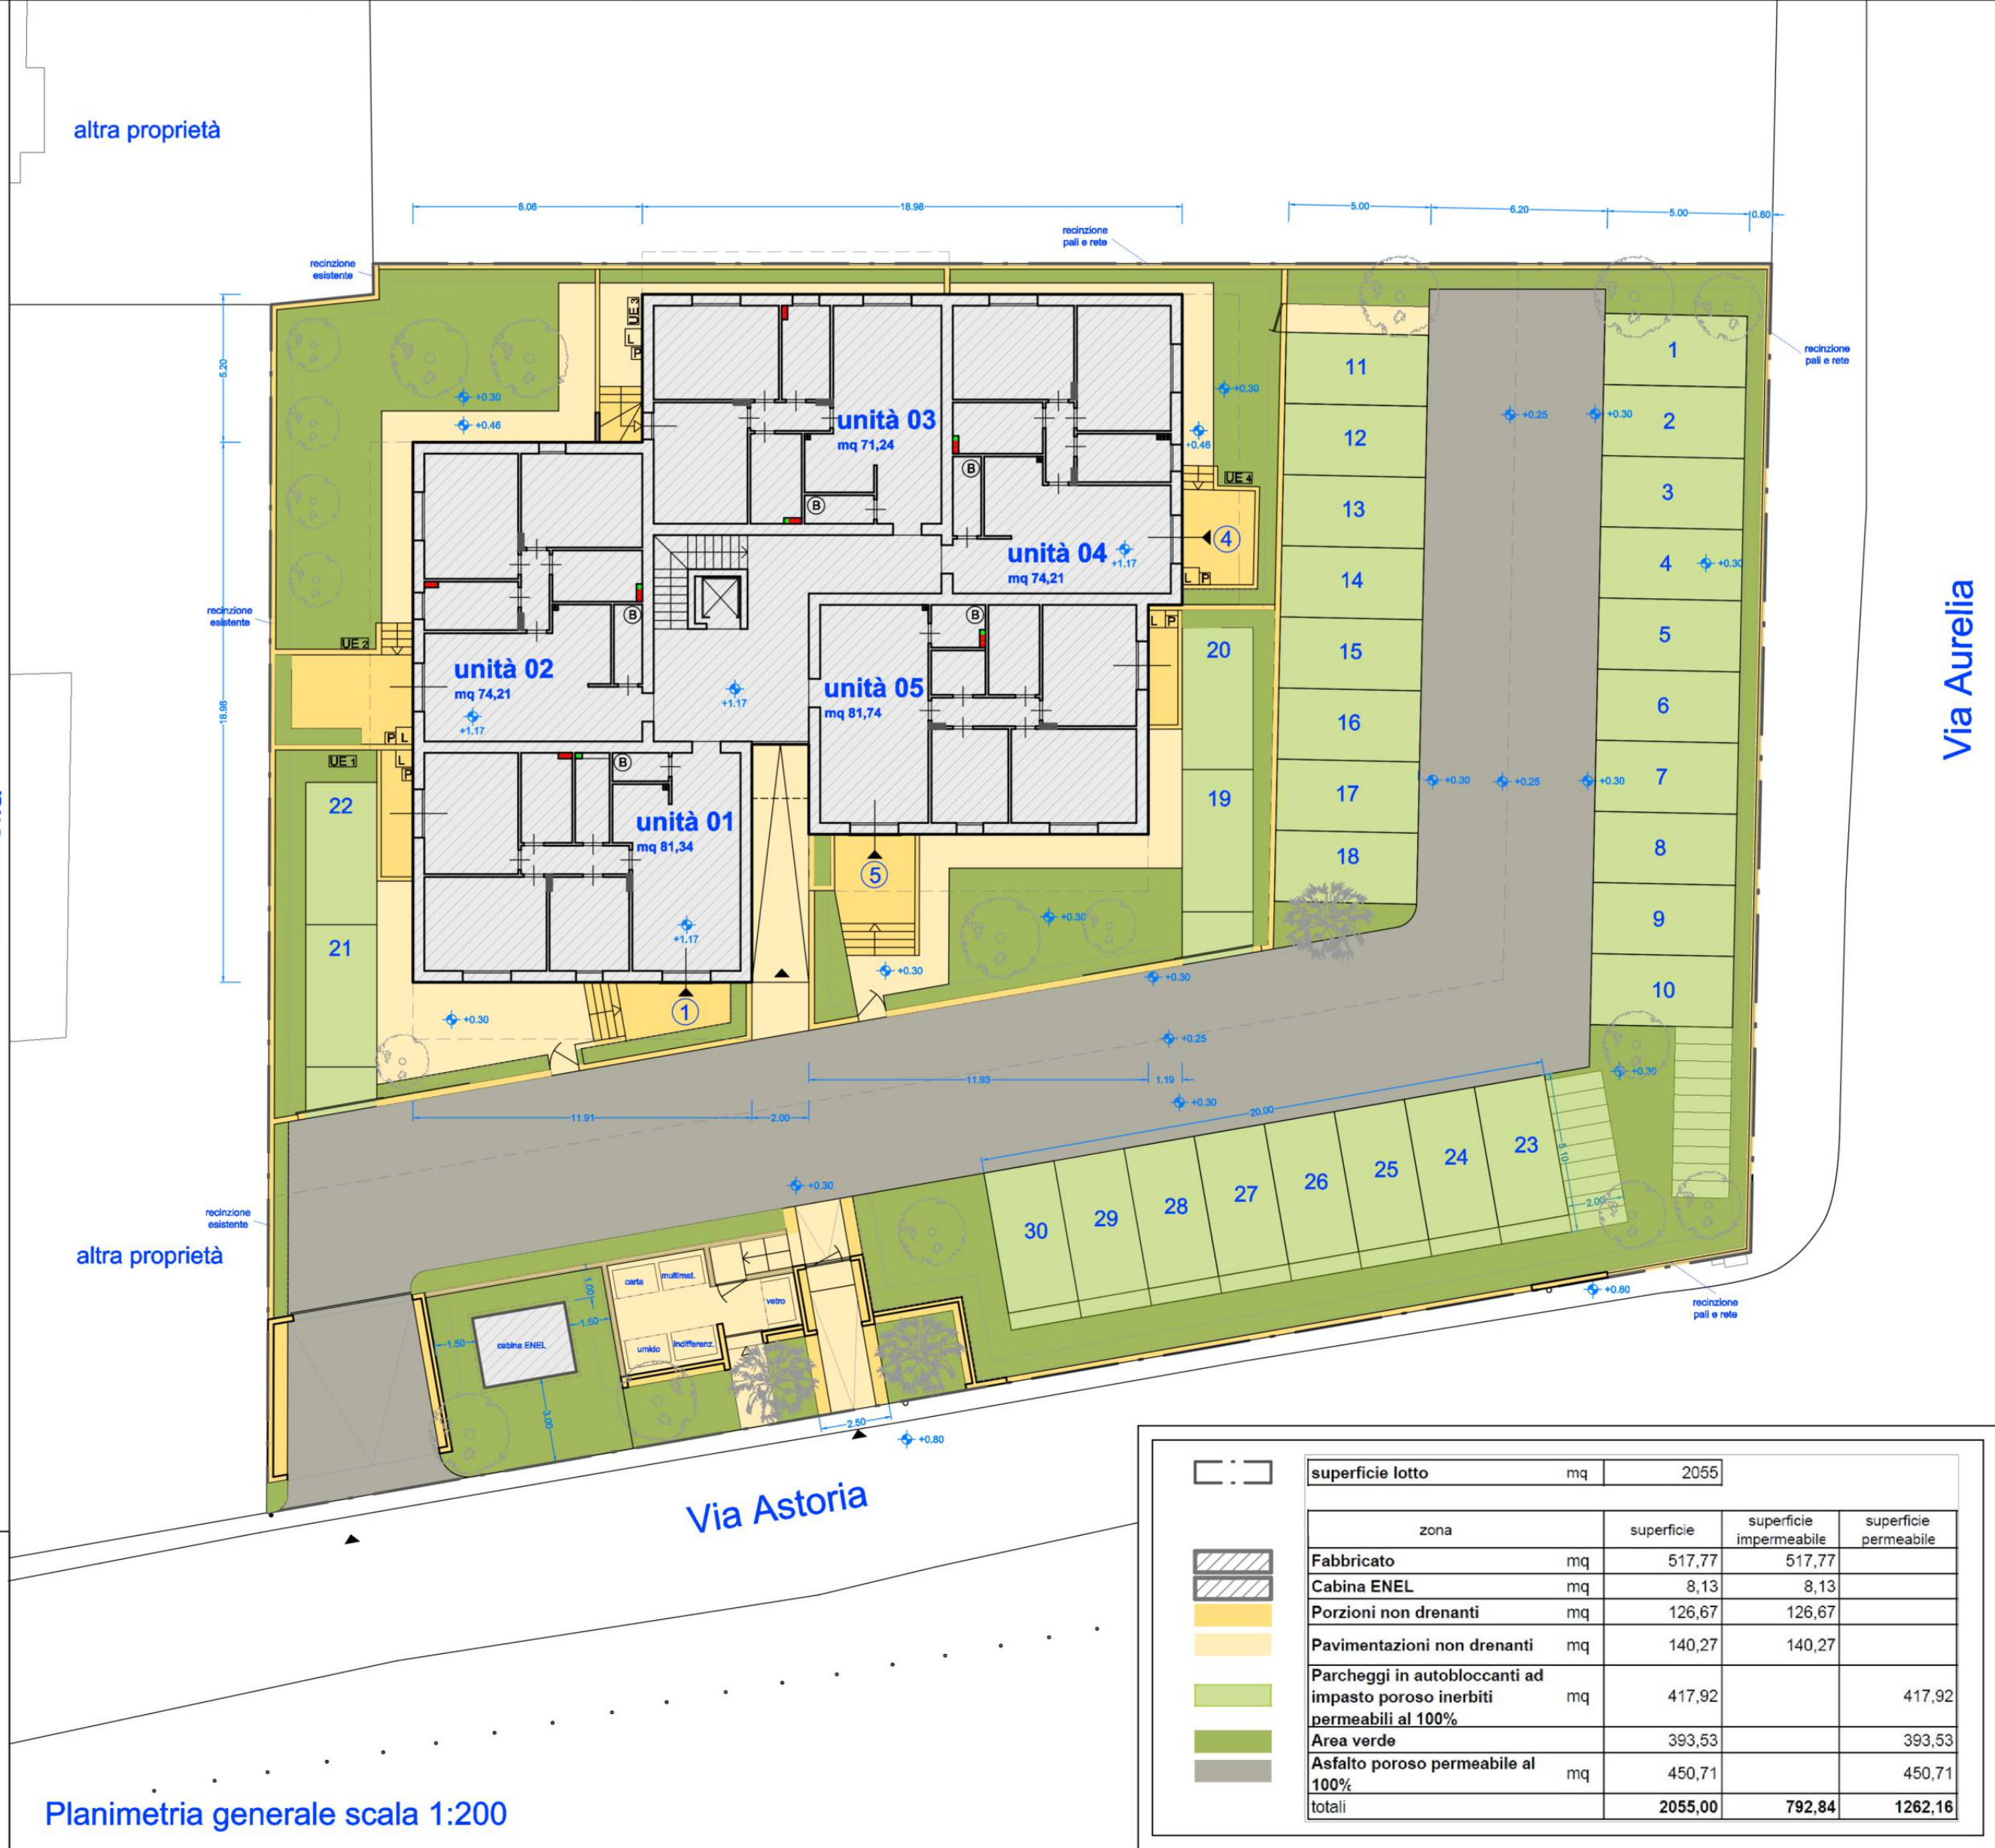
Stato di progetto - Verifica superfici permeabili

| Raffronto superfici | | superficie impermeabile | superficie permeabile |
|---|---|---|---|
| Stato di progetto | mq | 792,84 | 1262,16 |
