COMUNE DI PIETRASANTA

OGGETTO
Piano di recupero in applicazione della scheda norma TU_r16, mediante eliminazione dell'edificio esistente abbandonato, con la realizzazione di 15 unità residenziali

TAVOLA PR. TI9

Verifica superfici permeabili

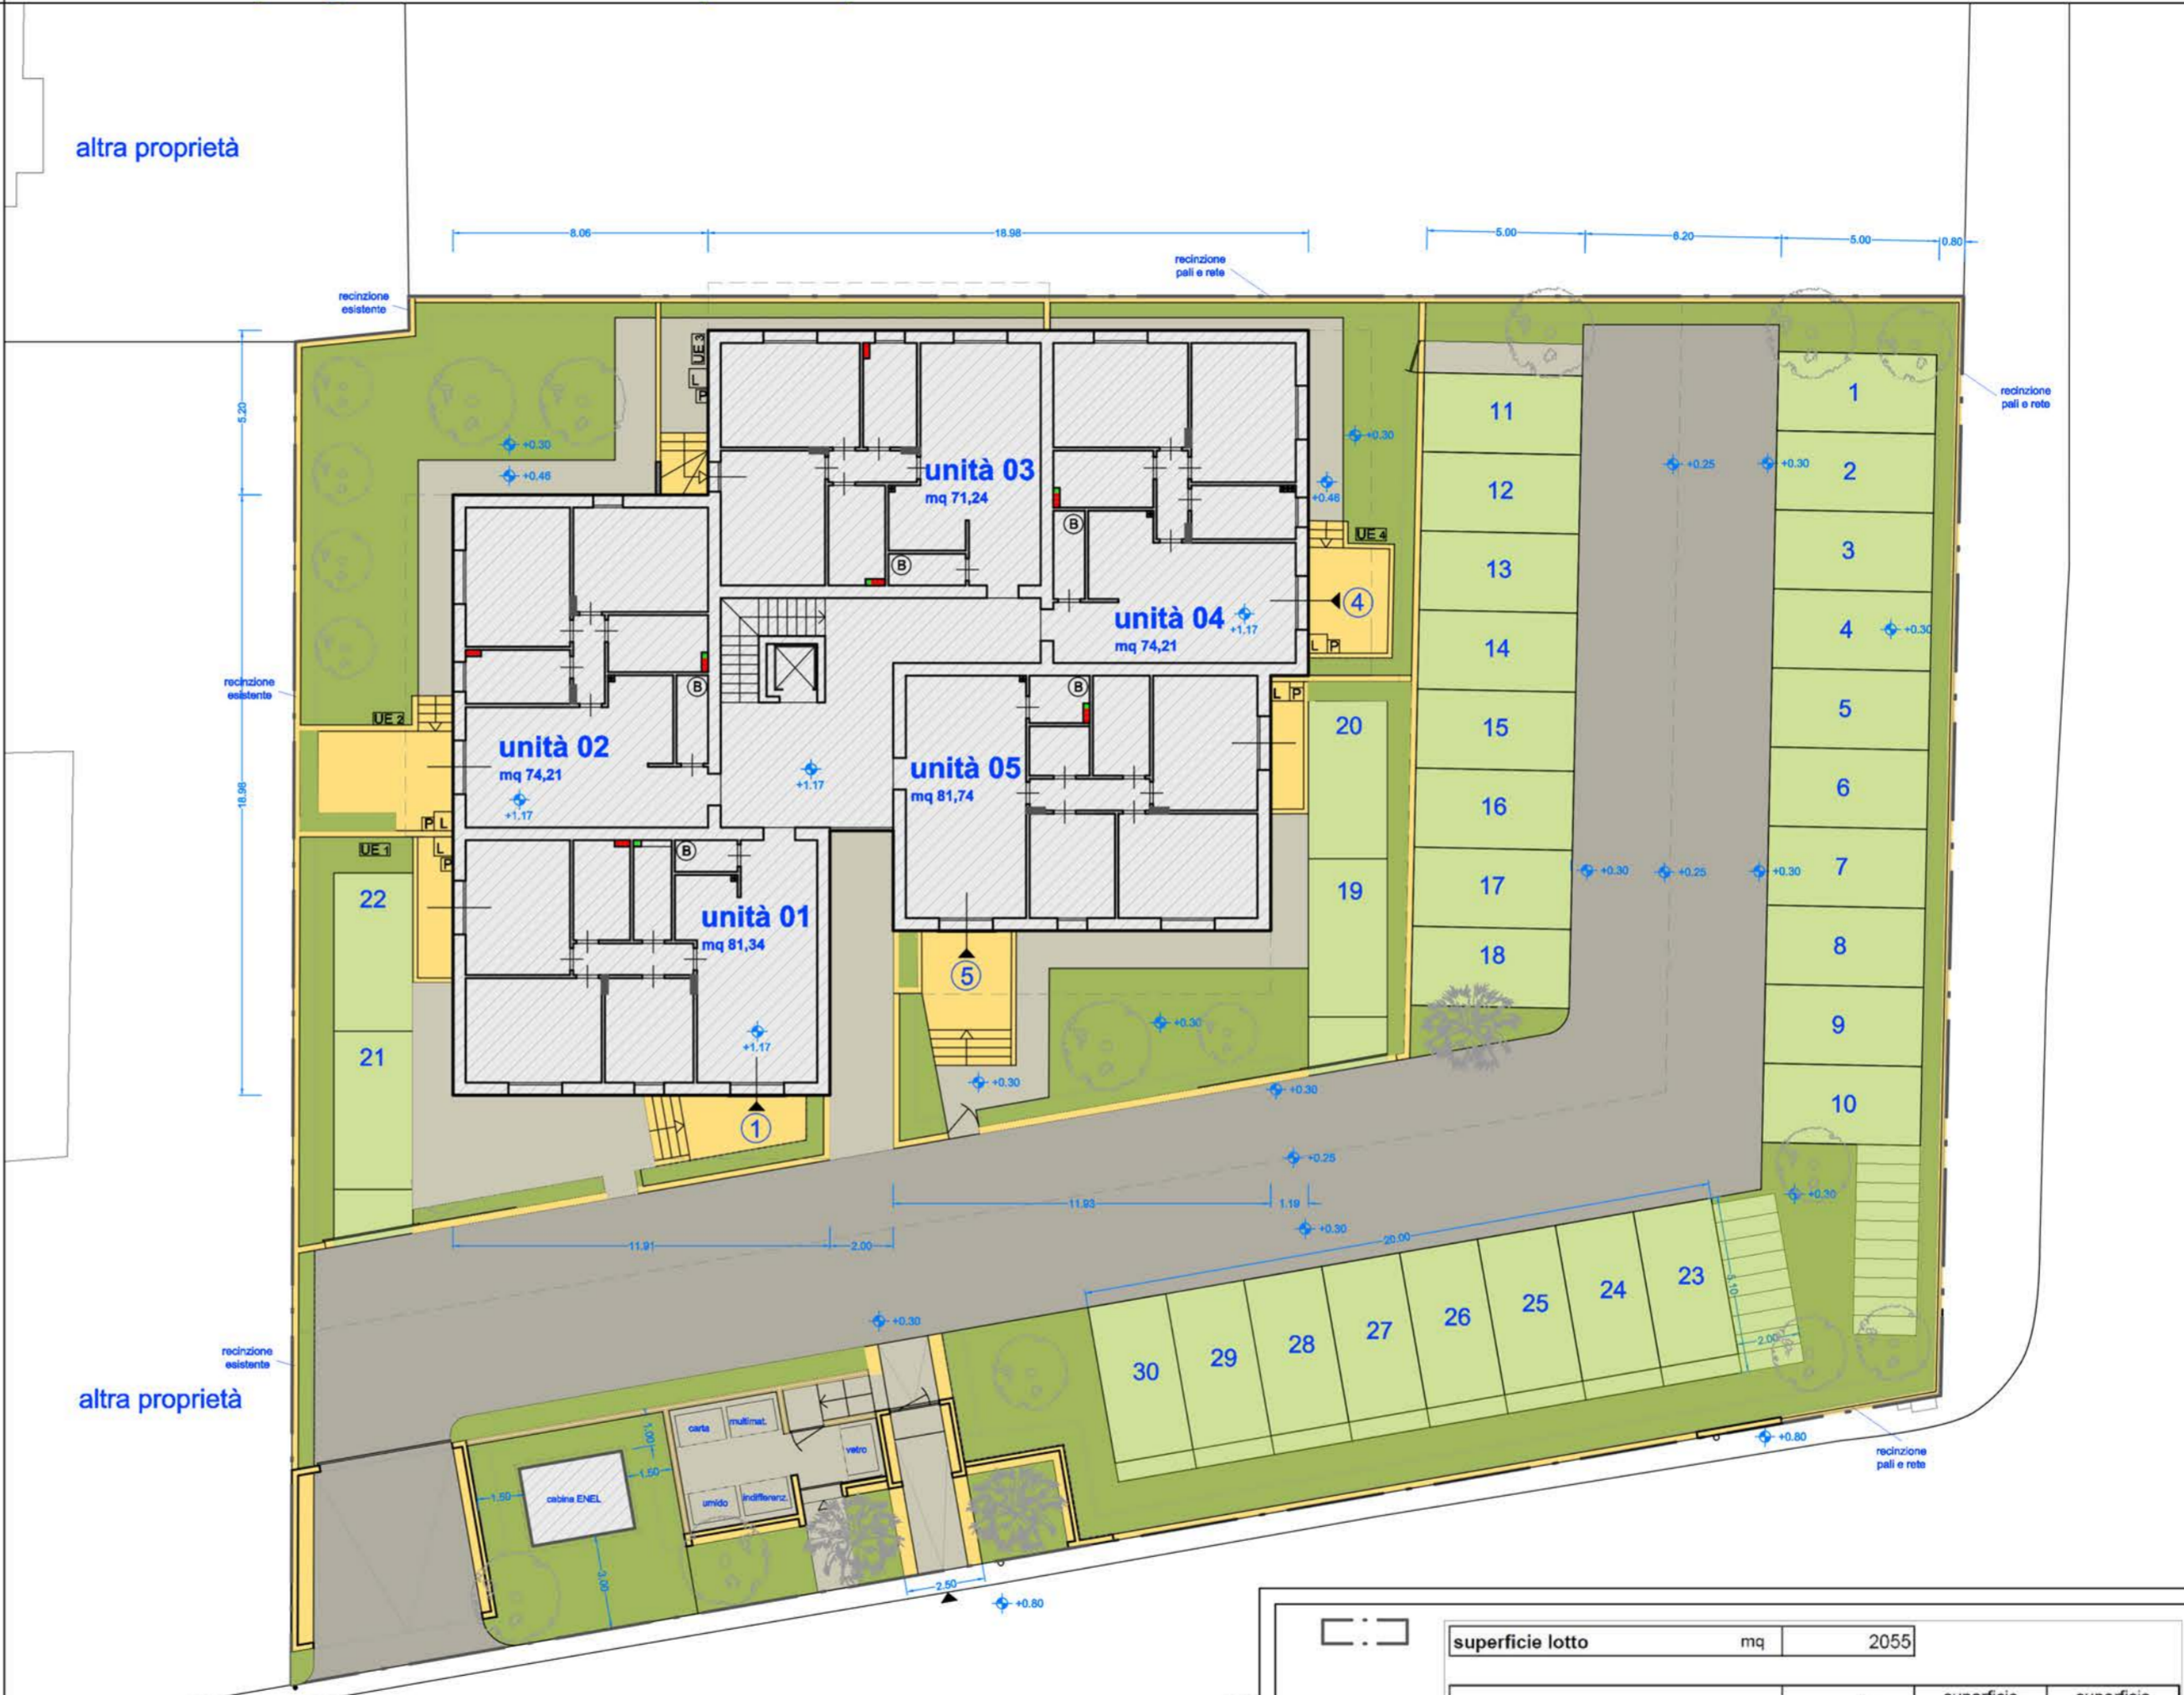
Planimetria generale scala 1:200

Stato di progetto - Verifica superfici permeabili

superficie lotto mq 2055				
zona	superficie	superficie impermeabile	superficie permeabile	
Fabbricato	mq 517,77	517,77		
Cabina ENEL	mq 8,13	8,13		
Porzioni non drenanti	mq 126,67	126,67		
Pavimentazioni drenanti 100%	mq 140,27		140,27	
Parcheggi con pavimentazioni drenanti 100%	mq 417,92		417,92	
Area verde	mq 393,53		393,53	
Asfalto drenante 60%	mq 450,71	180,28	270,43	
totali	2055,00	832,85	1222,15

Raffronto superfici		superficie impermeabile	superficie permeabile
Stato attuale	mq	837,12	1217,88
Stato di progetto	mq	832,85	1222,15
Differenza	mq		4,27
